Pałac w Skórzynie

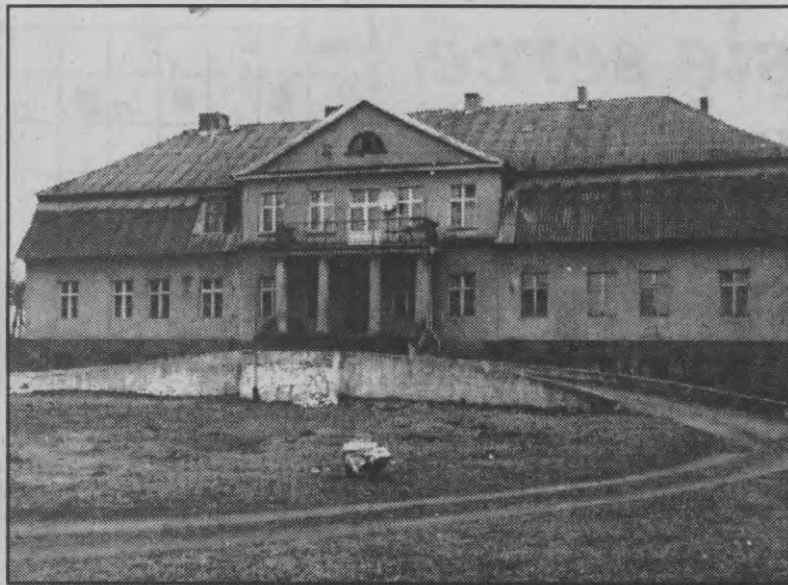
Położony w centrum Skórzyna (gmina Główczyce) pałac o cechach klasycystycznych, będący w przeszłości własnością rodziny Stojentín, wzniesiono około połowy XIX wieku. Obiekt zbudowano na rzucie wydłużonego prostokąta z kamienną piwnicą i murowanym z cegły parterem oraz użytkowym poddaszem. Do głównego wejścia, osłoniętego czterokolumnowym portykiem zakończonym balkonem i pię-

rową wystawką o trójkątnym zwieńczeniu szczytowym, prowadzi podjazd w kształcie podkowy. Mansardowy dach budowli, pierwotnie kryty dachówką karpiówką, w latach

siedemdziesiątych tego stulecia zastąpiono eternitem. Elewacje z wyjątkiem piwnicy są tynkowane. W narożnikach widoczne są szerokie pasy boniowań, a nad niektórymi o-

knami gzymsy. Drugie wejście do wnętrza znajdowało się pośrodku tylnej elewacji, pod wystającym jeszcze ponad dolną partię dachu łukowym zwieńczeniem. Żeliwna, kręta klatka schodowa wiodła zeń do parku, z którego pozostały zaledwie resztki, jednak z okazami starodrzewu. W reprezentacyjnych pomieszczeniach parteru znajduje się parkiet układany w romby, pozostałe podłogi wykonane są z desek. Zachowała się oryginalna klatka schodowa łącząca parter z poddaszem, przy głównym wejściu na parterze drzwi zdobione ryzowaniami o motywach trapezu i półkola oraz odrzwia. Powojenny użytkownik, PGR, wykorzystywał obiekt na mieszkania. Obecnie pałac jest w dzierżawie, oczekuje jednak na nowego właściciela. Powierzchnia użytkowa parteru wynosi 430 m kw., poddasza — 251 m kw. Pałac wyposażony jest w instalację elektryczną, wodną, kanalizacyjną i c.o. Stan jego ocenia się jako dobry.
