MUZEUM OKRĘGOWE W KOSZALINIE

CHARAKTERYSTYKA  
BUDOWNICTWA LUDOWEGO  
W PASIE NADMORSKIM

Studium naukowo-etnograficzne

KOSZALIN 1976

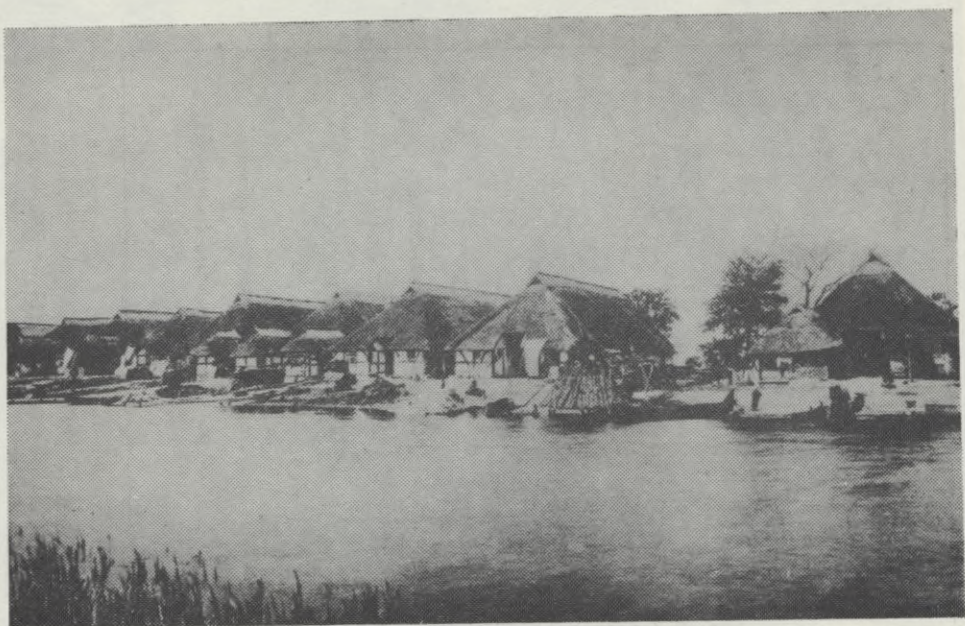
*Ryc. 2. Kępa nad jeziorem Resko Przymorskie. Widok na zabudowę wsi.  
Wg B. Schmida*

Nie istniejąca wieś Kępa została uwzględniona jako uzupełnienie opisu zabytków z dawnego pow. kołobrzeskiego. Położona była nad jeziorem Resko Przymorskie, w odległości 1 km na zachód od dawnej granicy między b. pow. gryfickim i kołobrzeskim i 15 km w linii prostej od Kołobrzegu. Zachowana do dziś substancja nadmorskiego budownictwa ludowego w Kołobrzescu jest reprezentowana przez jeden obiekt w Grzybowie. Z materiałów archiwalnych zarejestrowano dwa obiekty w Ustroniu Morskim. W materiałach archiwalnych pochodzących z Kępy są reprezentowane bardzo interesujące przykłady budownictwa rybackiego, zbliżonego w formie do budownictwa zarejestrowanego w Ustroniu Morskim. Wieś Kępa położona była nad wąską zatoką jeziora. Jeszcze na przełomie XIX i XX wieku istniały tu stare, rybackie, kurne chaty<sup>15</sup> kryte monumentalnymi czerospadowymi dachami (ryc. 2). Obok

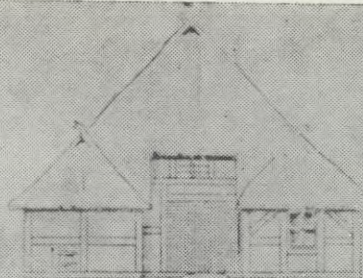
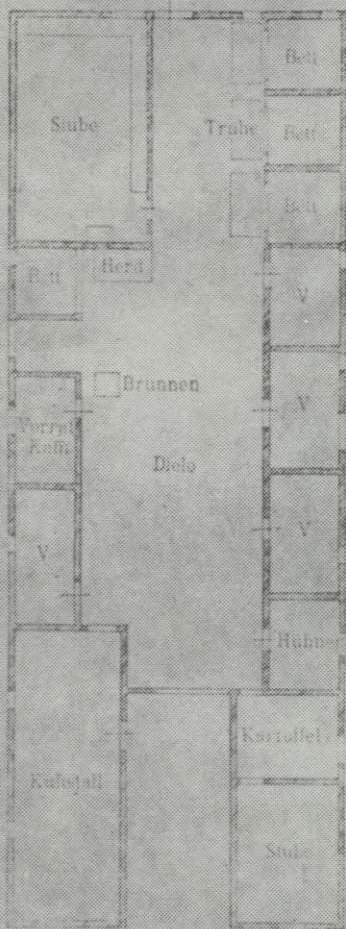
Abb. 1. Fischerhaus in Camp.  
(Ohne Schornstein.)

Abb. 2. Fischerhaus in Camp.

Ryc. 3. Kępa nad jeziorem Resko Przymorskie. Kurna chatupa rybacka.  
Wg B. Schmida

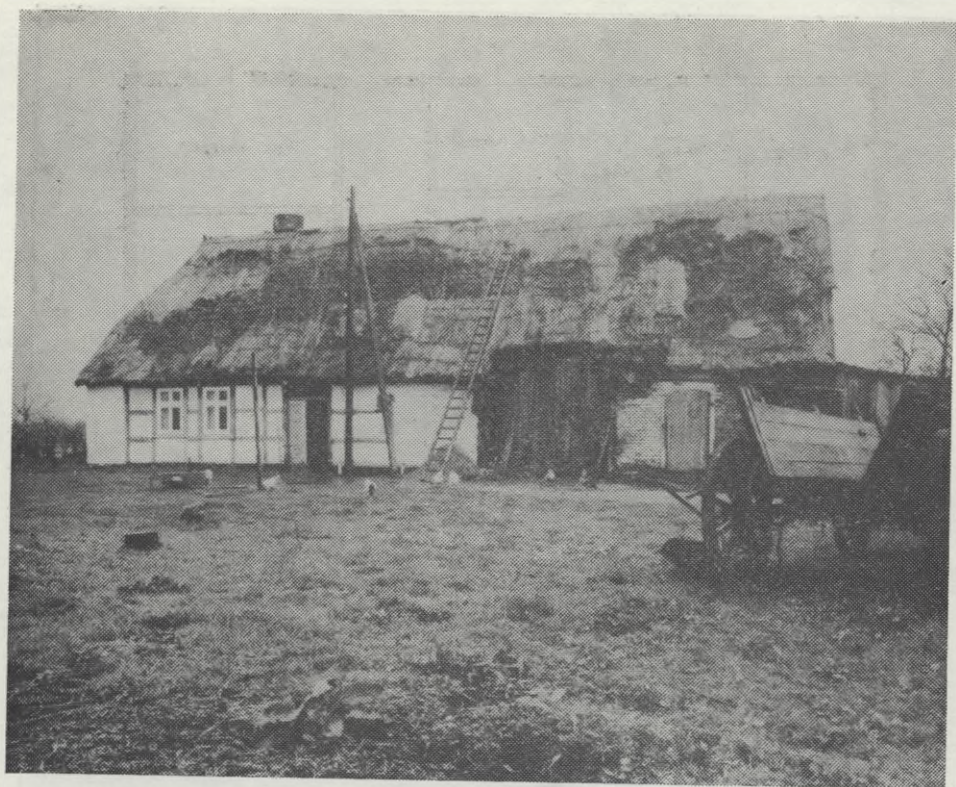
Ryc. 5. Grzybowo, gm. Kołobrzeg. Budynek mieszkalno-gospodarczy nr 28. Wł. Wojciech Szczęściwilk. Widok od podwórza. Fot. Grzegorz Solecki

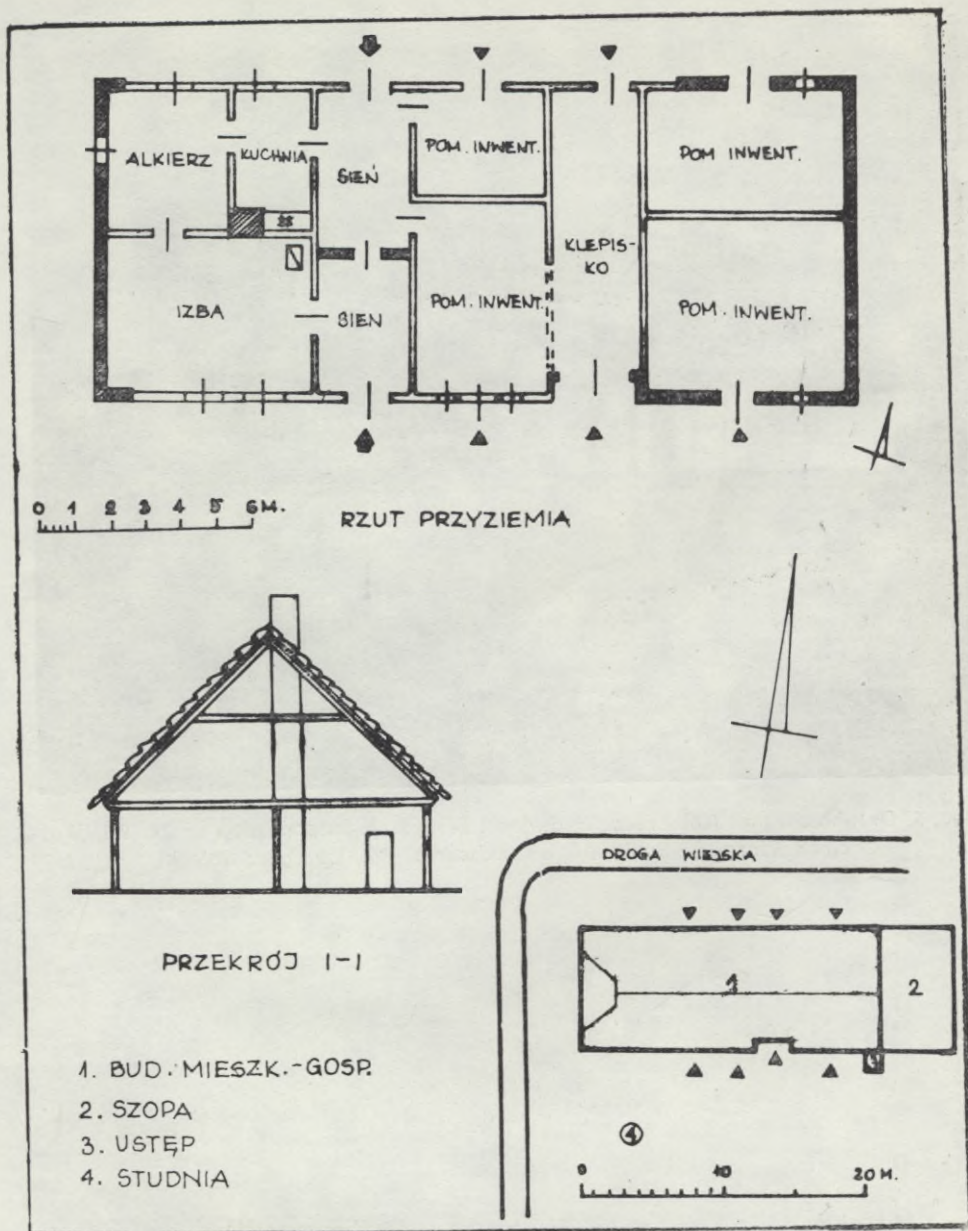
Ryc. 6. Grzybowo, gm. Kołobrzeg. Budynek mieszkalno-gospodarczy nr 28. Wł. Wojciech Szczęściwilk. Rzut przyziemia i przekrój oraz plan zagrody

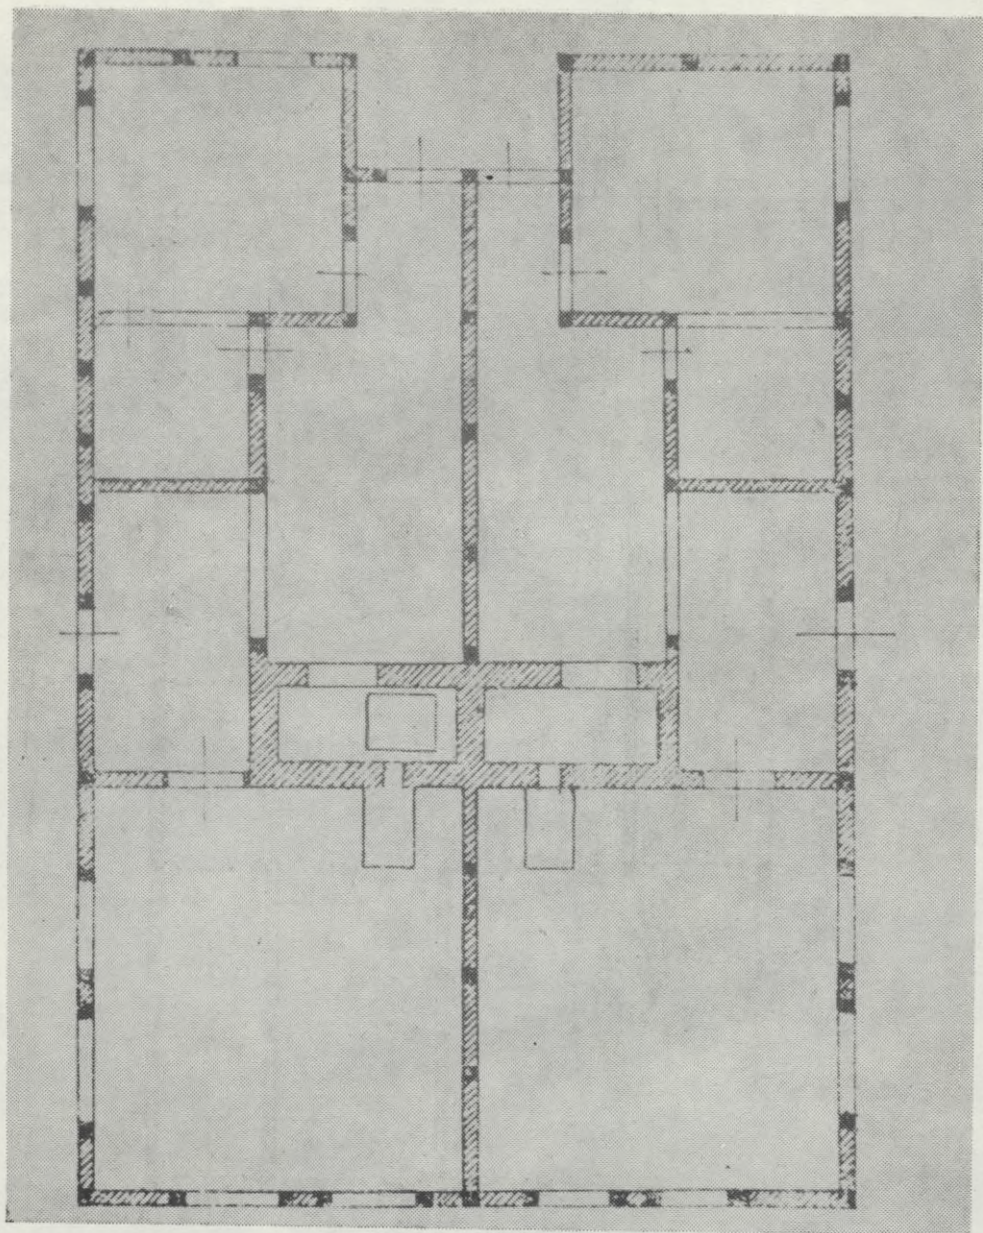
Ryc. 7. Ustronie Morskie, gm. Ustronie Morskie. Dwurodzinna chatupa Holza i Martena. Wg B. Schmida

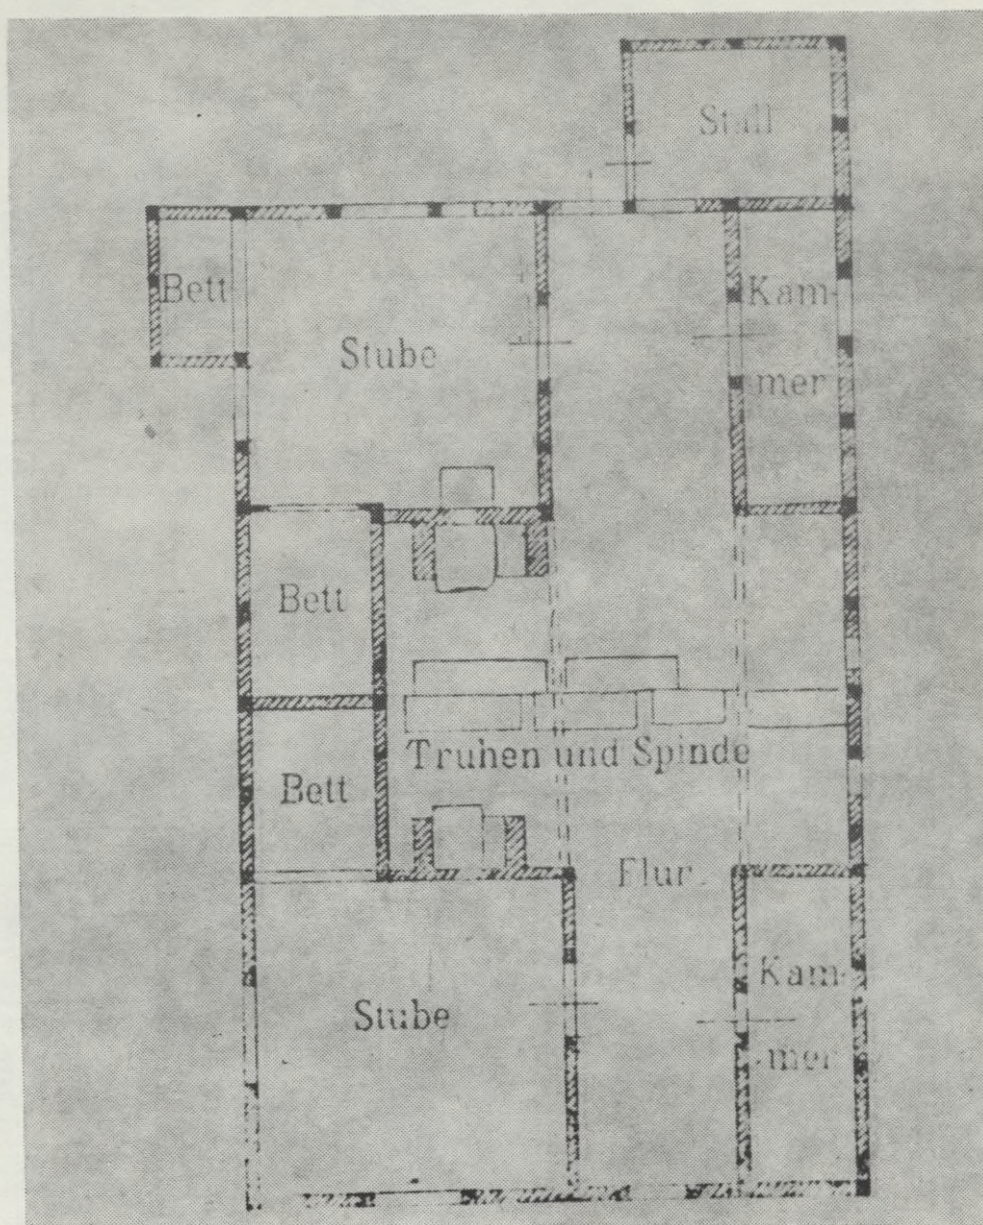
Ryc. 8. Ustronie Morskie, gm. Ustronie Morskie. Dwurodzinna chalupa Warnkego i Maassa. Wg B. Schmida

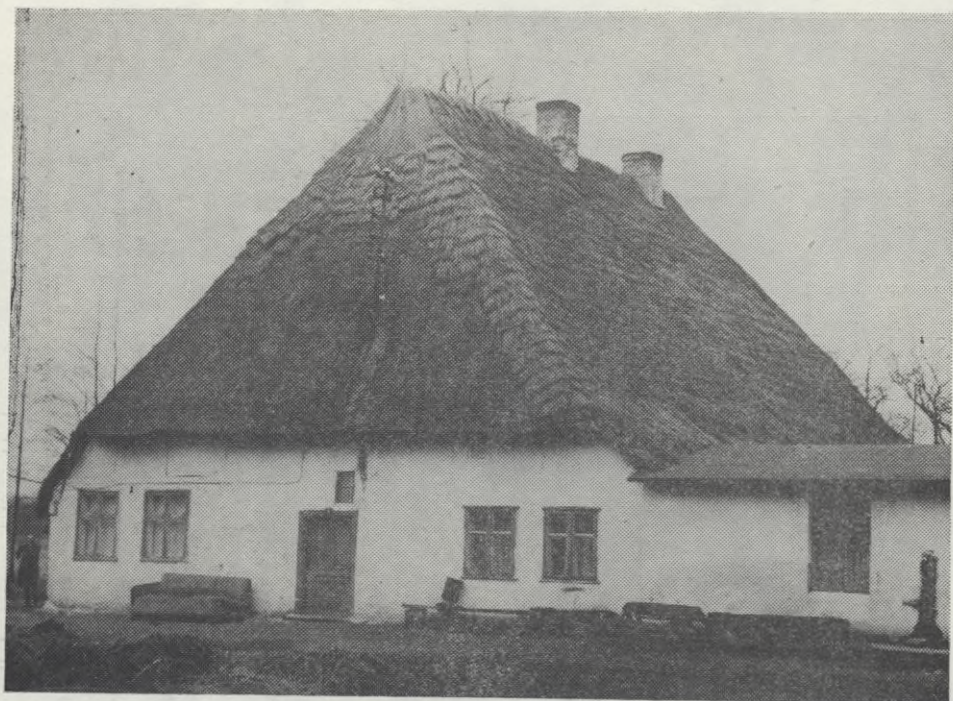
*Ryc. 9. Sarbinowo, gm. Mielno. Chatupa nr 2. Wł. Justyna Telenga. Widok od podwórza. Fot. Anna Mosiewicz*

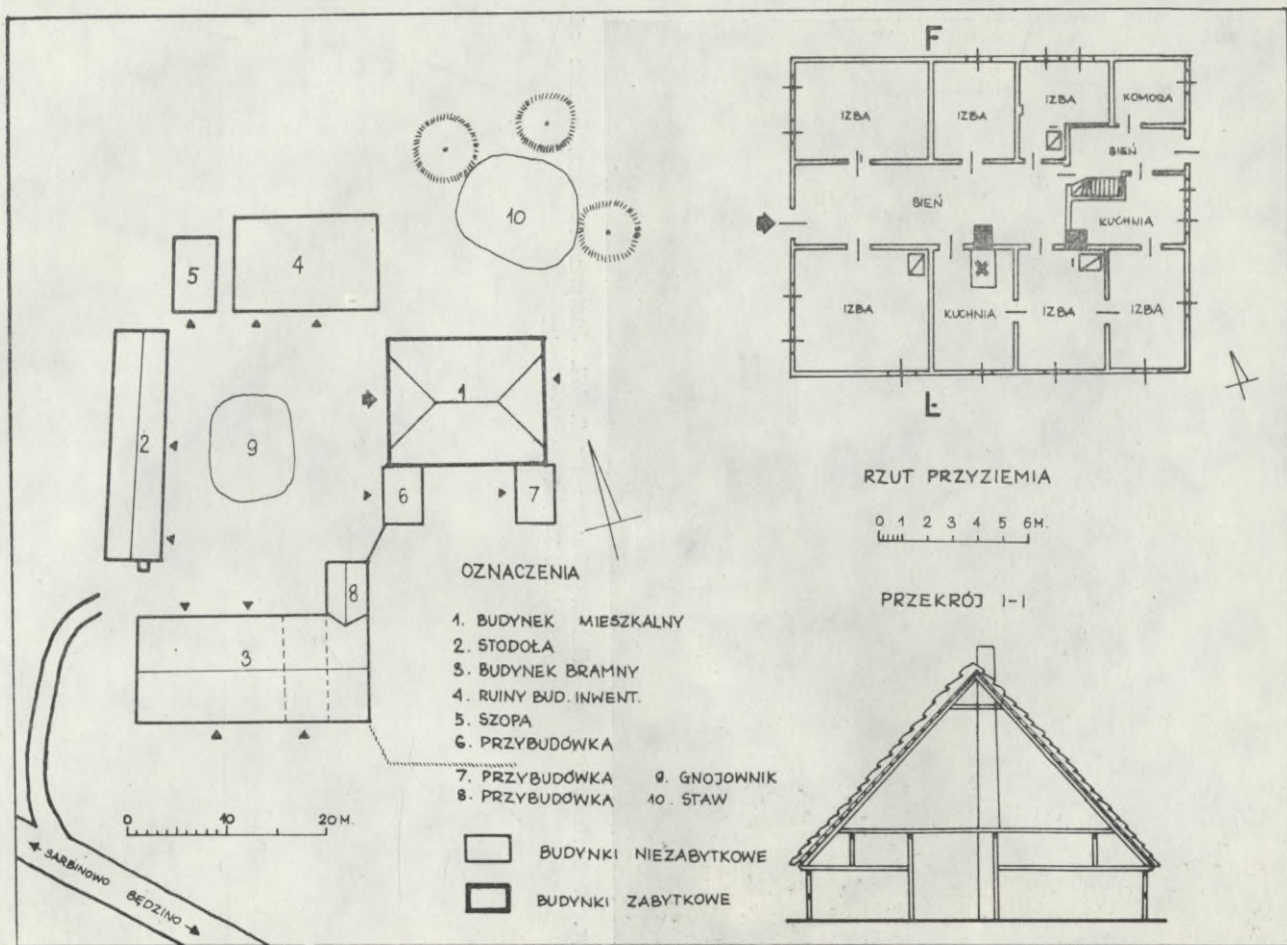
Ryc. 10. Sarbinowo, gm. Mielnio. Chataupa nr 2. Wł. Justyna Telengu. Rzut przy-  
ziemia i przekrój oraz plan zagrody

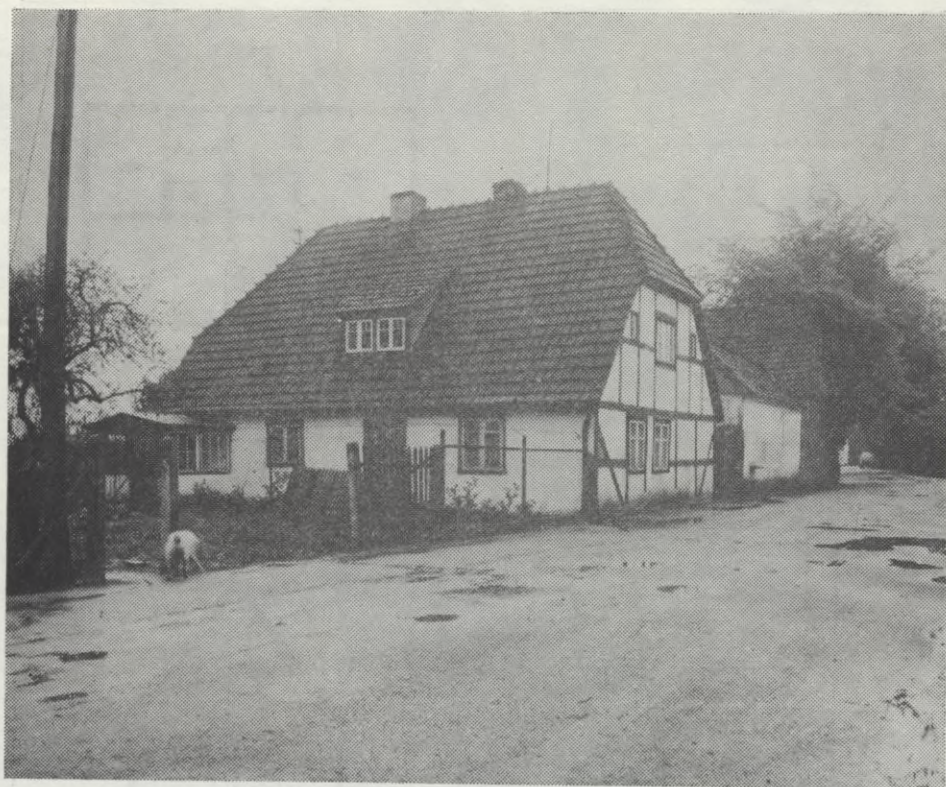
*Ryc. 11. Chłopy, gm. Mielno. Chatupa nr 28. Wł. Stanisław Bargański. Widok od drogi. Fot. Grzegorz Solecki*

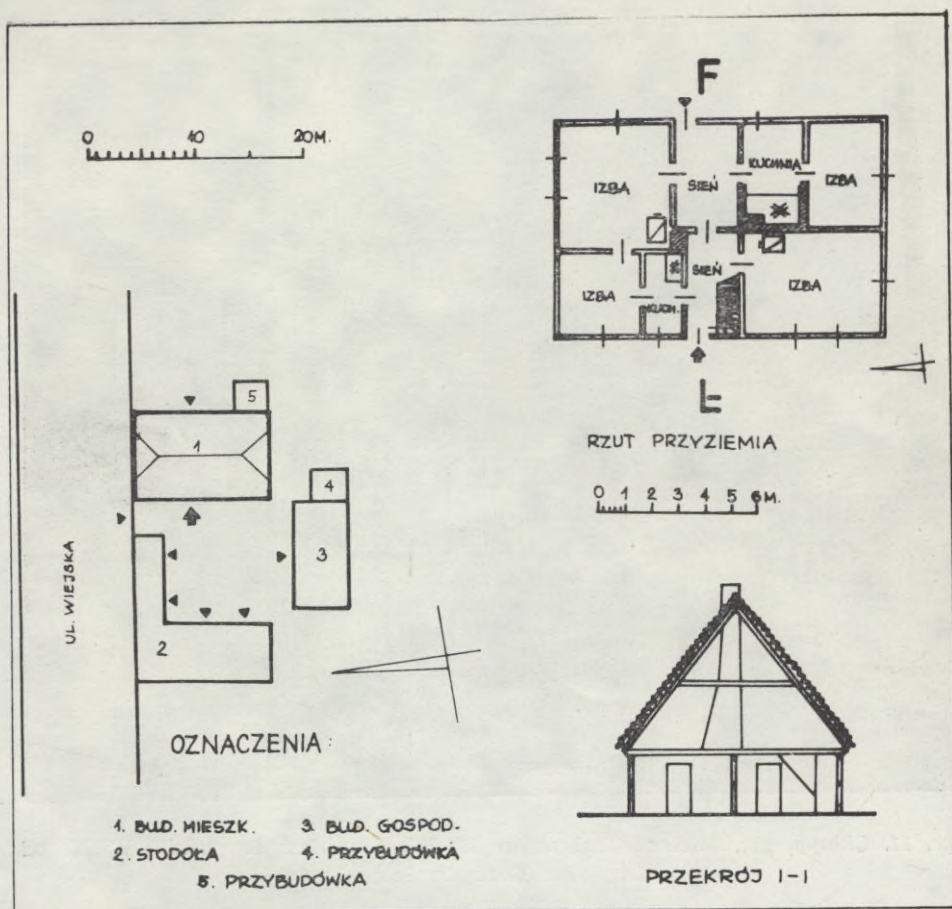
Ryc. 12. Chłopy, gm. Mielno. Chatupa nr 28. Wł. Stanisław Bargański. Rzut przyziemia, przekrój poprzeczny i plan zagrody

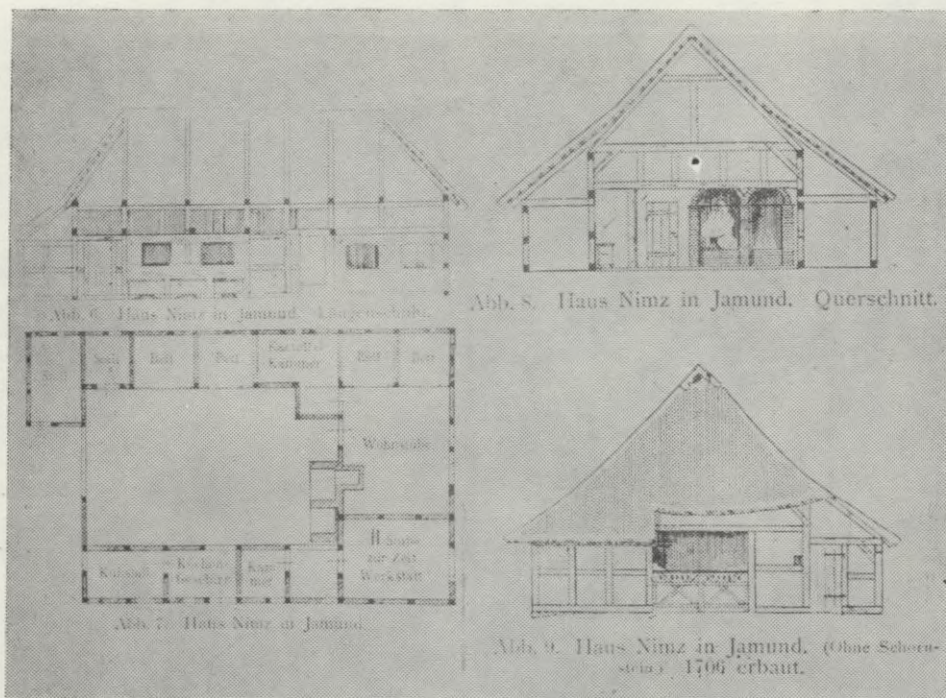
Ryc. 13. Jamno, gm. Będzino. Kurna chałupa Nimza z 1706 r. Wg B. Schmida

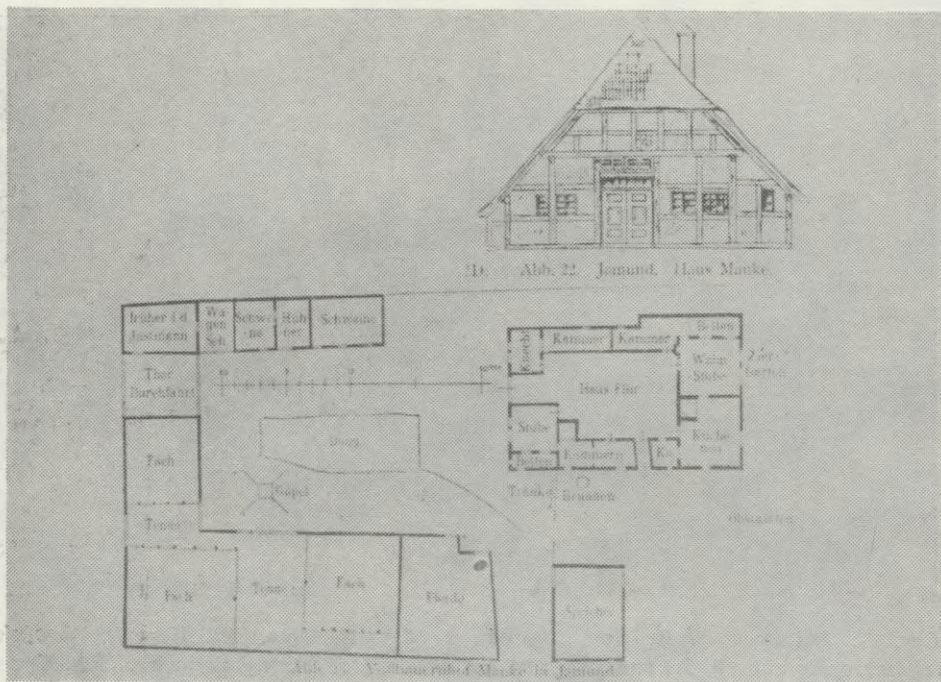
Ryc. 15. Jamno, gm. Będzino. Zagroda zamknięta Maukego. Wg B. Schmida

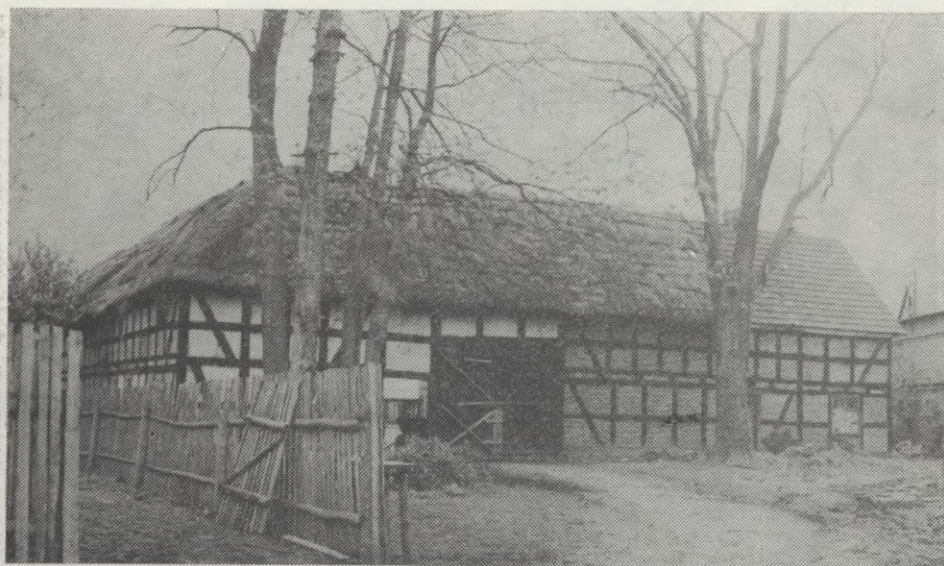
Ryc. 16. Łabusz, gm. Będzino. Zagroda nr 6, zamknięta. Wł. Henryk Piwoński i Edward Reszko. Widok na budynek bramny od strony drogi. Fot. Grzegorz Sołdecki

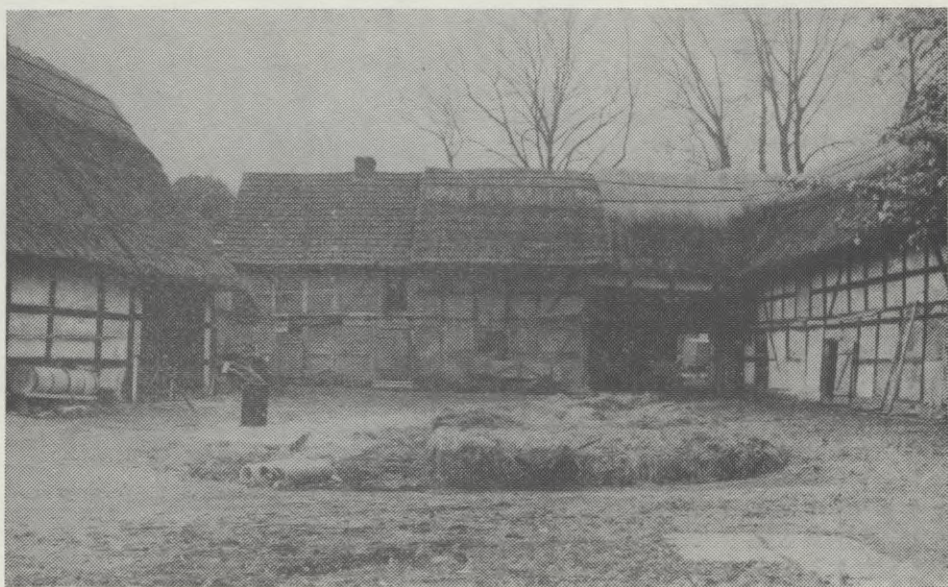
Ryc. 17. Łabusz, gm. Będzino. Zagroda nr 6, zamknięta. Wł. Henryk Piwoński i Edward Reszko. Widok na budynki gospodarcze od strony podwórza. Fot. Grzegorz Solecki

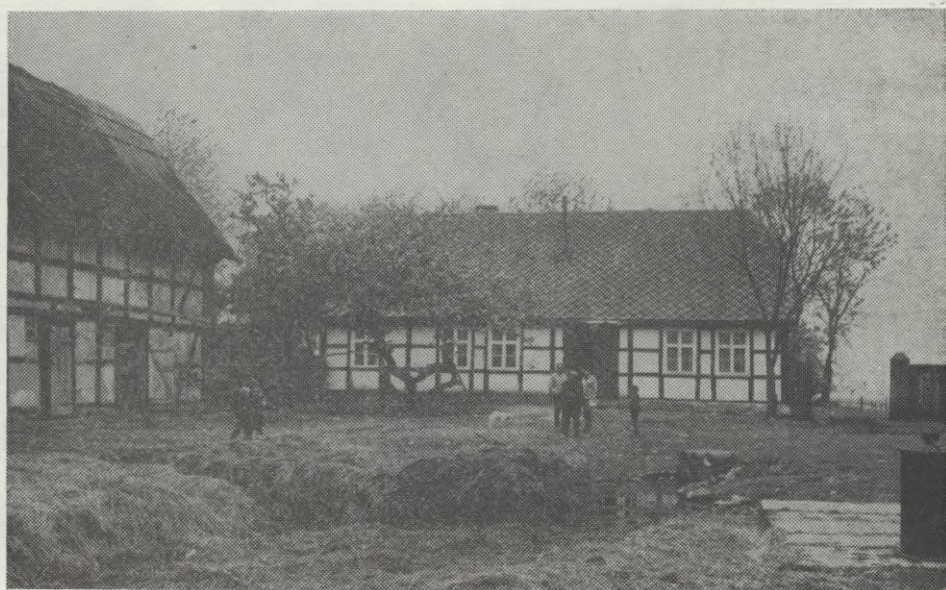
Ryc. 18. Łabusz, gm. Będzino. Zagroda nr 6, zamknięta. Wł. Henryk Piwoński i Edward Reszko. Chałupa — widok od podwórza. Fot. Grzegorz Solecki

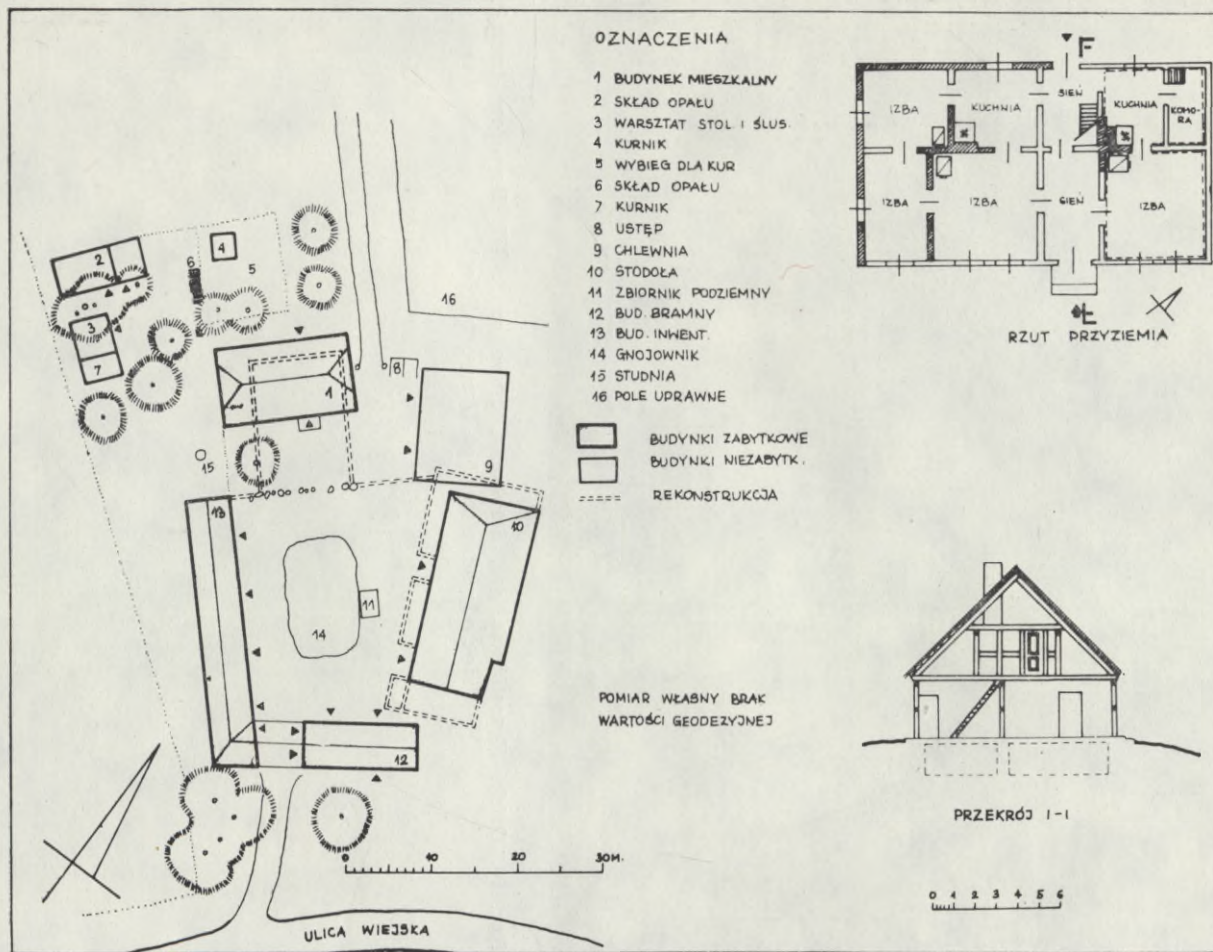
Ryc. 19. Łabusz, gm. Bęczino. Zagroda nr 6, zamknięta. Wł. Henryk Piwoński i Edward Reszko. Plan zagrody oraz rzut przyziemia i przekrój chaty

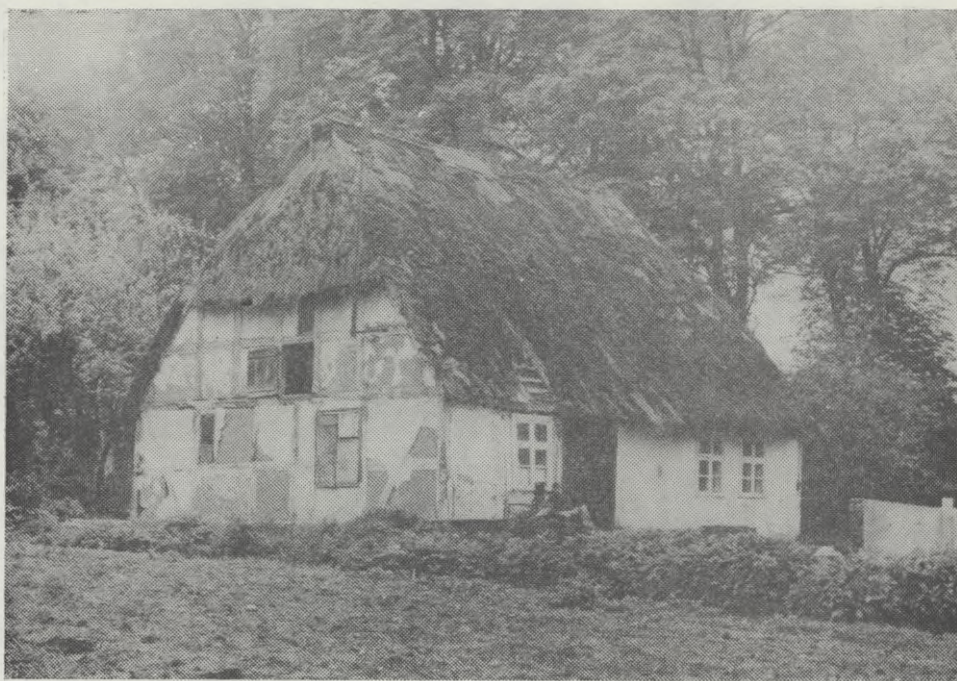
Ryc. 20. Osieki Koszalińskie, gm. Sianów. Chałupa nr 8. Wł. Bogusław Łuczak.  
Widok od podwórza. Fot. Grzegorz Solecki

Widok od podwórza. Chałupa nr 8. Wł. Bogusław Łuczak. Fot. Grzegorz Solecki

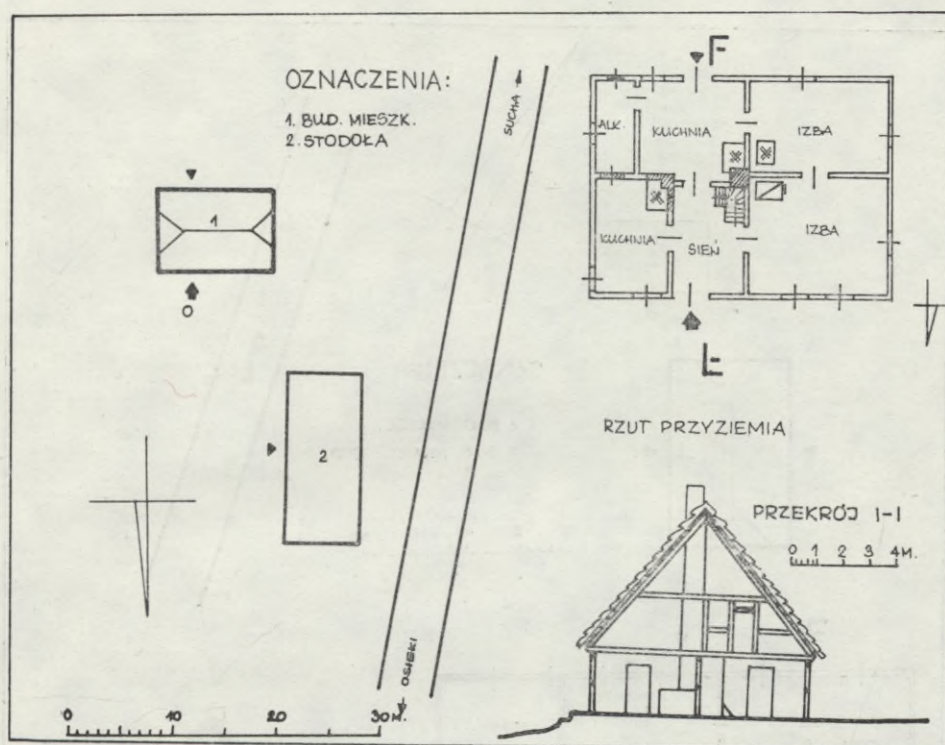
Ryc. 21. Osieki Koszalińskie, gm. Sianów. Chałupa nr 8. Wł. Bogusław Łuczak.  
Rzut przyziemia i przekrój oraz plan zagrody

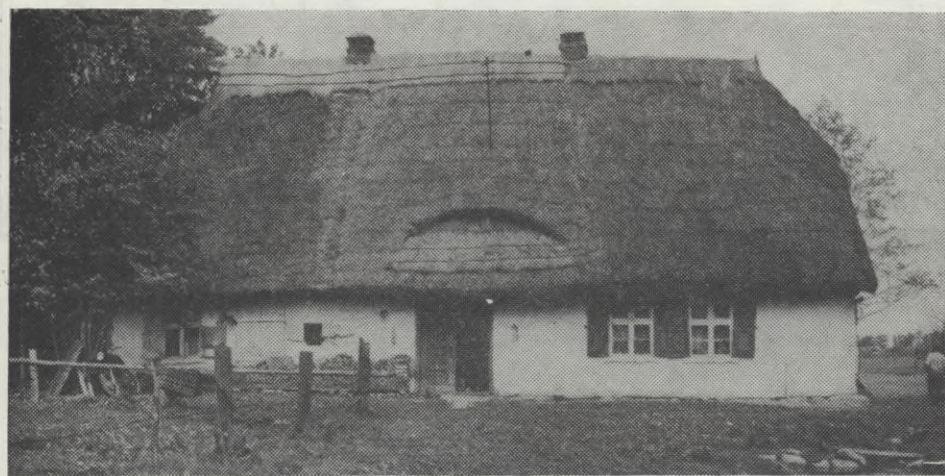
Ryc. 22. Bielkowo, gm. Sianów. Zagroda nr 33. Wł. Skarb Państwa. Chałupa —  
widok od drogi. Fot. Grzegorz Solecki

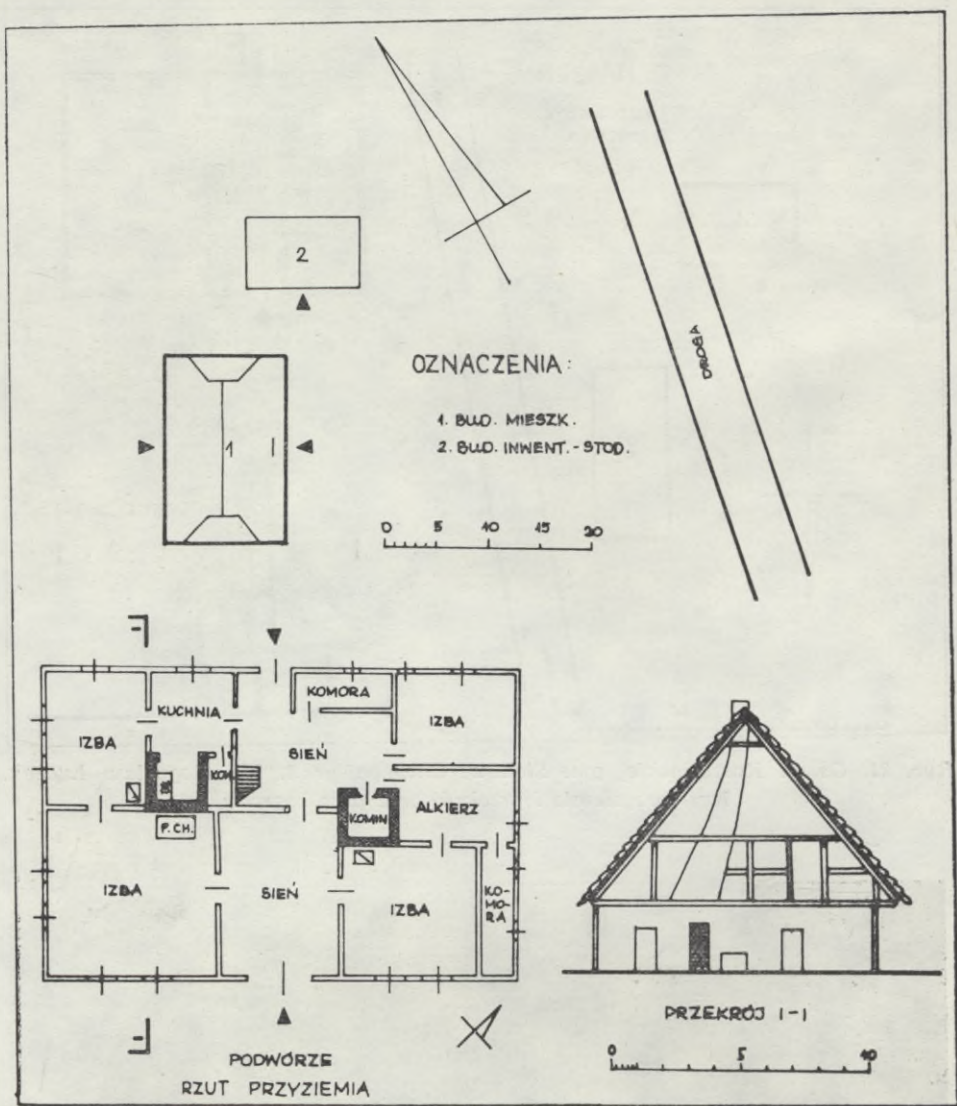
Ryc. 23. Bielkowo, gm. Sianów. Zagroda nr 33. Wł. Skarb Państwa. Plan zagrody, rzut przyziemia i przekrój chatupy

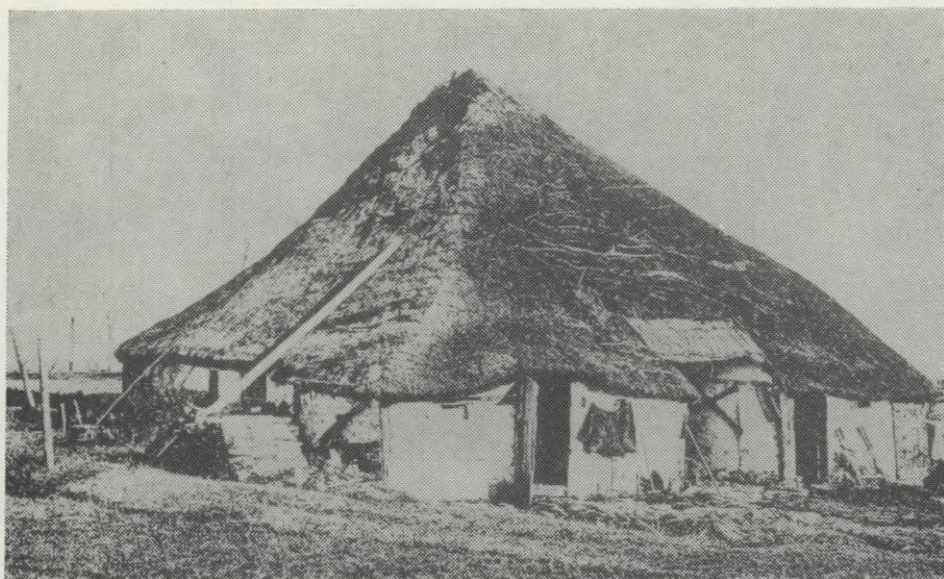
*Ryc. 24. Wicie, gm. Darłowo. Chatupa rybacka. Wg B. Schmida*

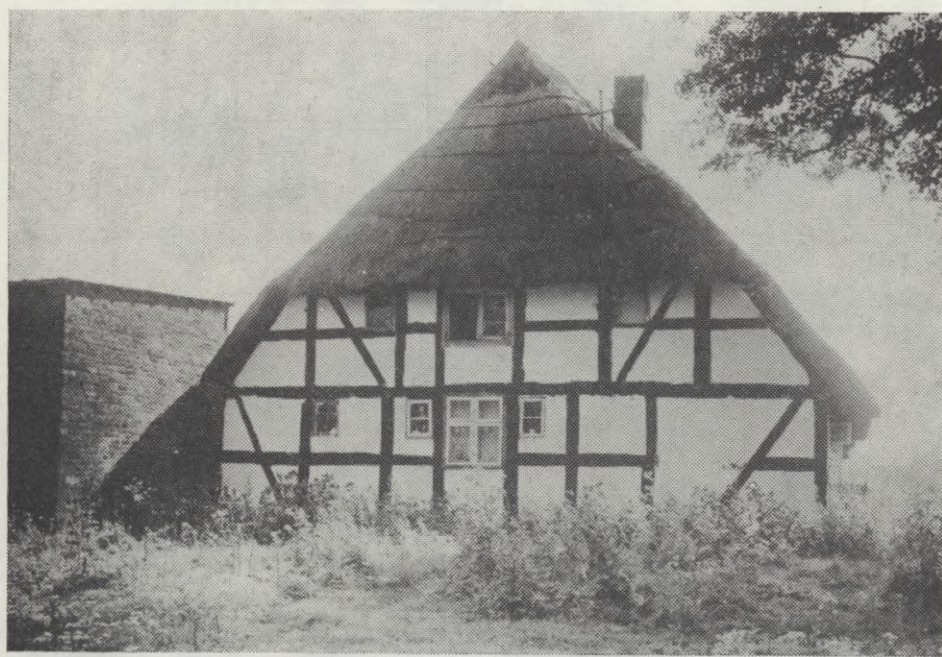
*Ryc. 25. Dąbki, gm. Darłowo. Chatupa z zagrody nr 23. Wł. Edward Szymczyk.  
Widok na ścianę szczytową — dawną frontową. Fot. Grzegorz Solecki*

wane po obu stronach dawnego wejścia (ryc. 25). Drzwi szczytowe wiodły do wzdłużnej sieni, która dochodzi niemal do  $\frac{2}{3}$  długości budynku i skręca pod kątem prostym tworząc literę L. Obecnie sień została przedzielona ściankami działowymi. Część wzdłużna sieni została zamieniona na pomieszczenie mieszkalne. W przedniej części budynku, po obu stronach sieni mieszczą się z jednej strony niewielka izba i kuchnia, po drugiej stronie sieni komórka i alkierz. Dwie izby paradne usytuowane są w tyle domu, a okna ich umieszczone są w ścianie szczytowej południowej.

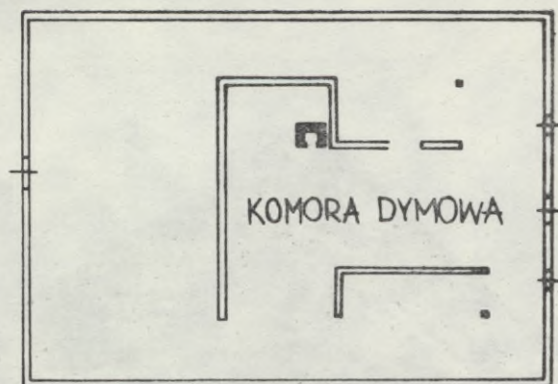
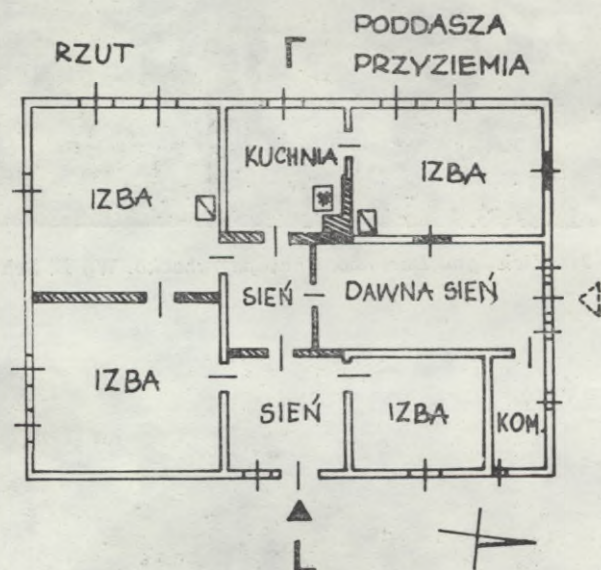
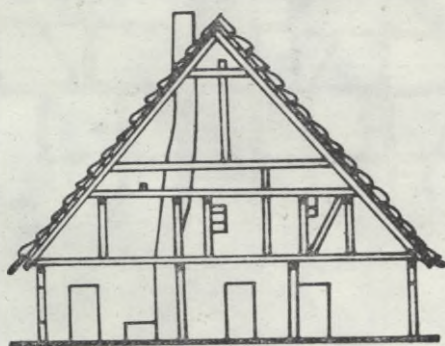
Ryc. 26. Dąbki, gm. Darłowo. Chatupa z zagrody nr 23. Wł. Edward Szymczyk.  
Rzut poddasza, przyziemia i przekrój poprzeczny

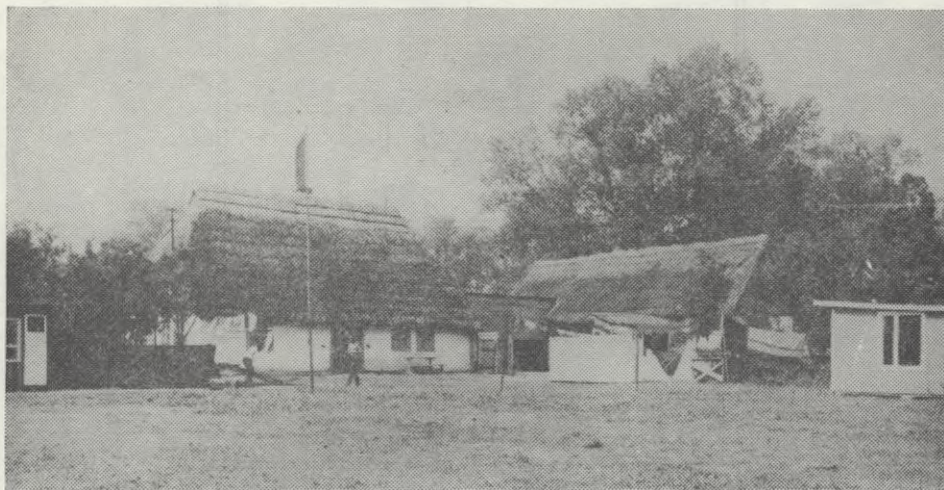
*Ryc. 27. Dąbki, gm. Darłowo. Zagroda nr 18. Wł. Stanisław Lebioda. Widok ogólny od strony wjazdu. Fot. Grzegorz Solecki*

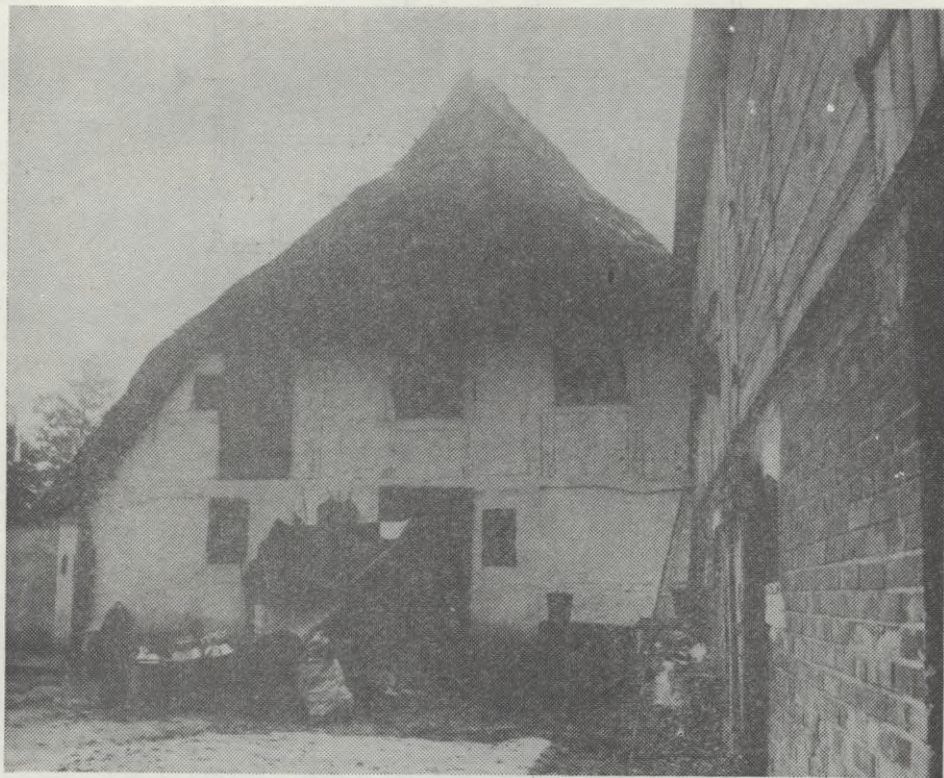
*Ryc. 28. Dąbki, gm. Darłowo. Zagroda nr 18. Wł. Stanisław Lebioda. Chałupa — widok na wejście od strony szczytu. Fot. Grzegorz Solecki*

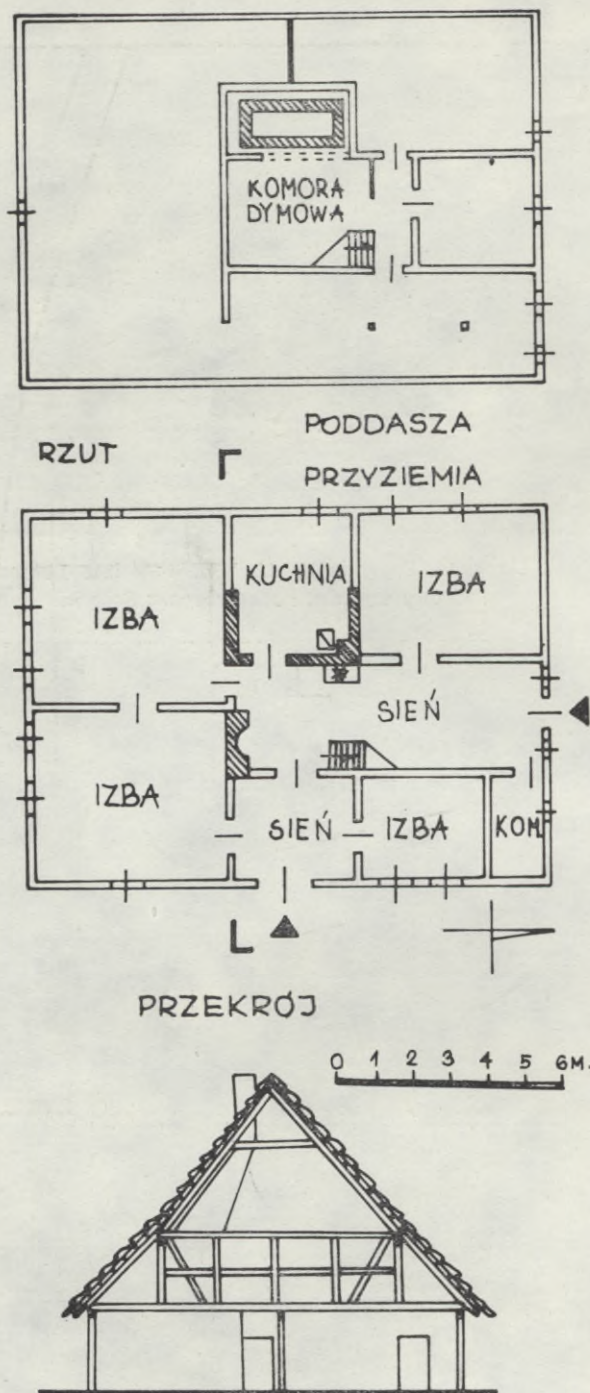
Ryc. 29. Dąbki, gm. Dariowo. Zagroda nr 18. Wł. Stanisław Lebioda. Rzut poddasza, przyziemia i przekrój poprzeczny

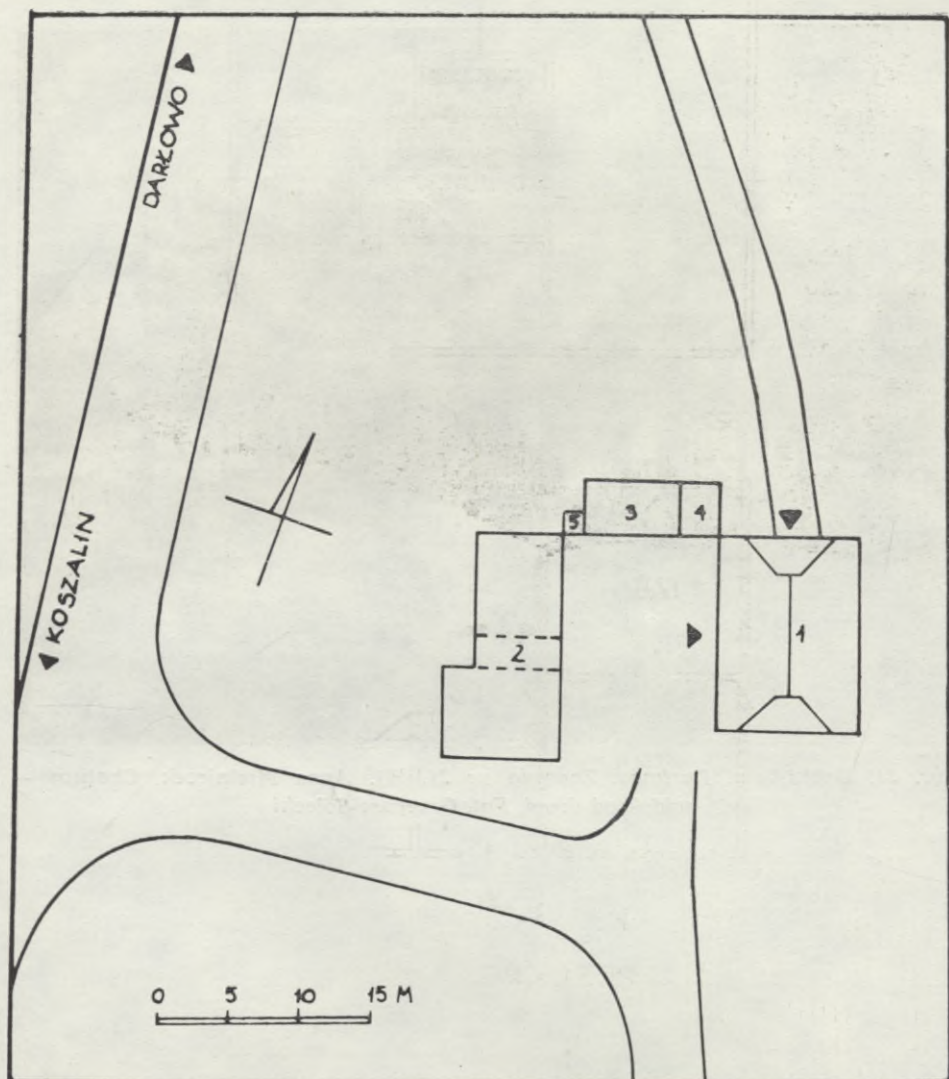
Ryc. 30. Dąbki, gm. Darłowo. Plan zagrody nr 22. Wł. Leokadia Szymczyk

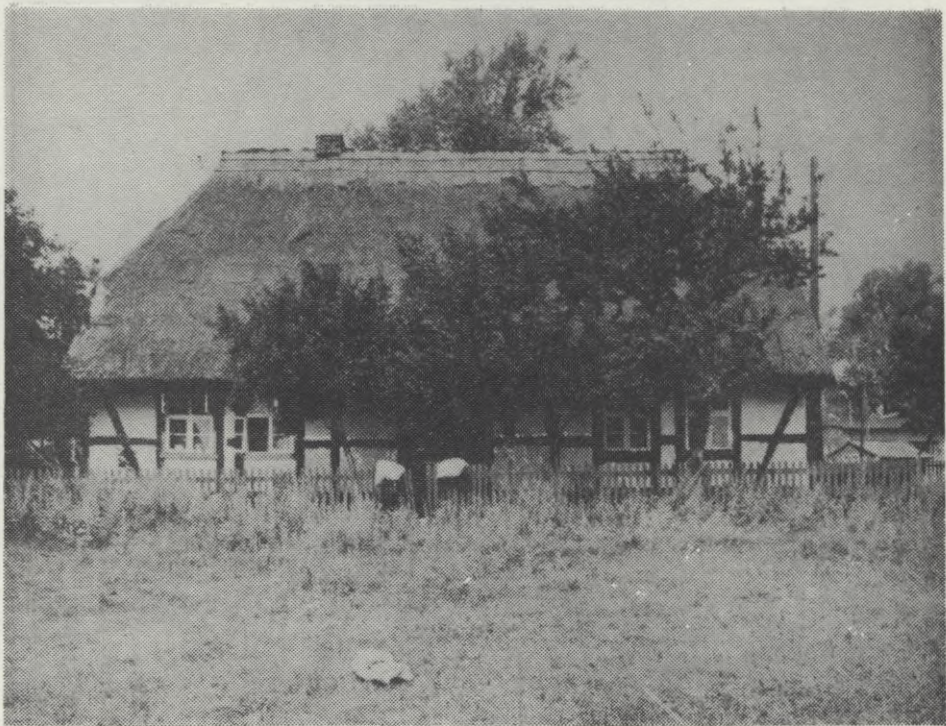
*Ryc. 31. Dąbki, gm. Darłowo. Zagroda nr 21. Wł. Anna Mielniczek. Chatupa —  
widok od drogi. Fot. Grzegorz Solecki*
