MUZEUM OKRĘGOWE W KOSZALINIE

CHARAKTERYSTYKA  
BUDOWNICTWA LUDOWEGO  
W PASIE NADMORSKIM

Studium naukowo-etnograficzne

KOSZALIN 1976

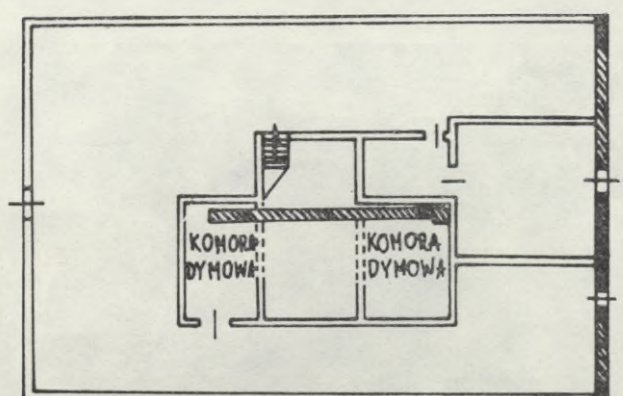
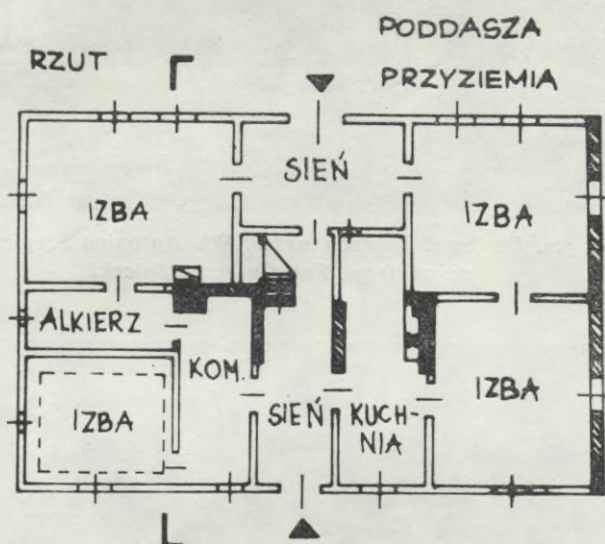
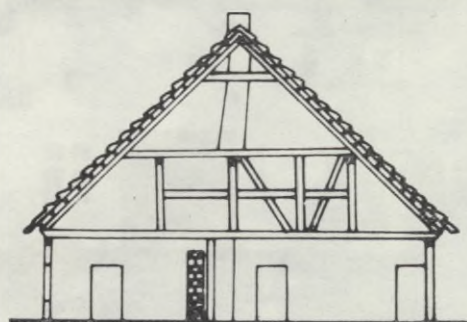
Ryc. 32. Dąbki, gm. Darłowo. Chałupa z zagrody nr 21. Wł. Anna Mielniczek. Rzut poddasza, przyziemia i przekrój poprzeczny

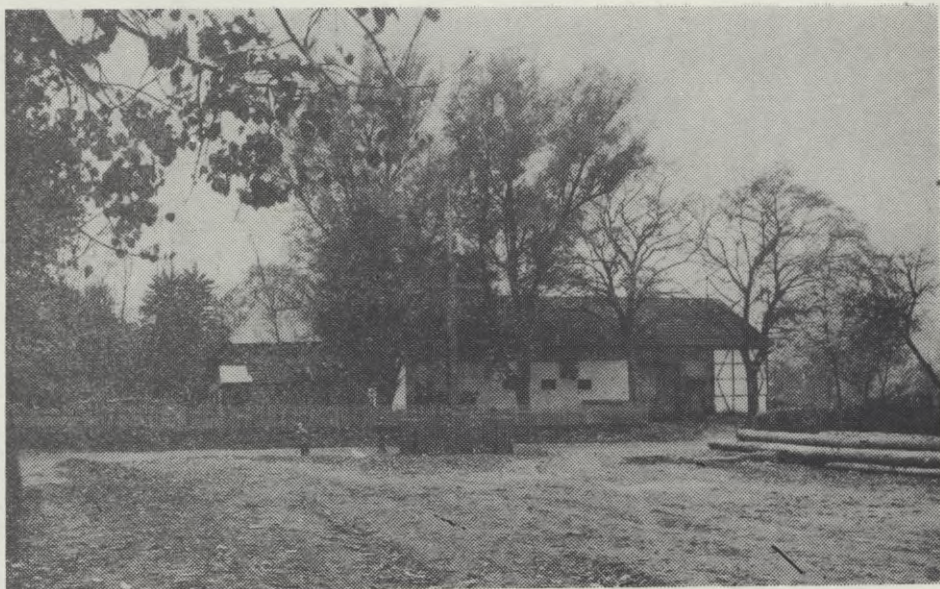
Ryc. 33. Krupy, gm. Darłowo. Zagroda nr 16. Wł. Antonina Szewczyk. Widok ogólny od drogi. Fot. Grzegorz Solecki

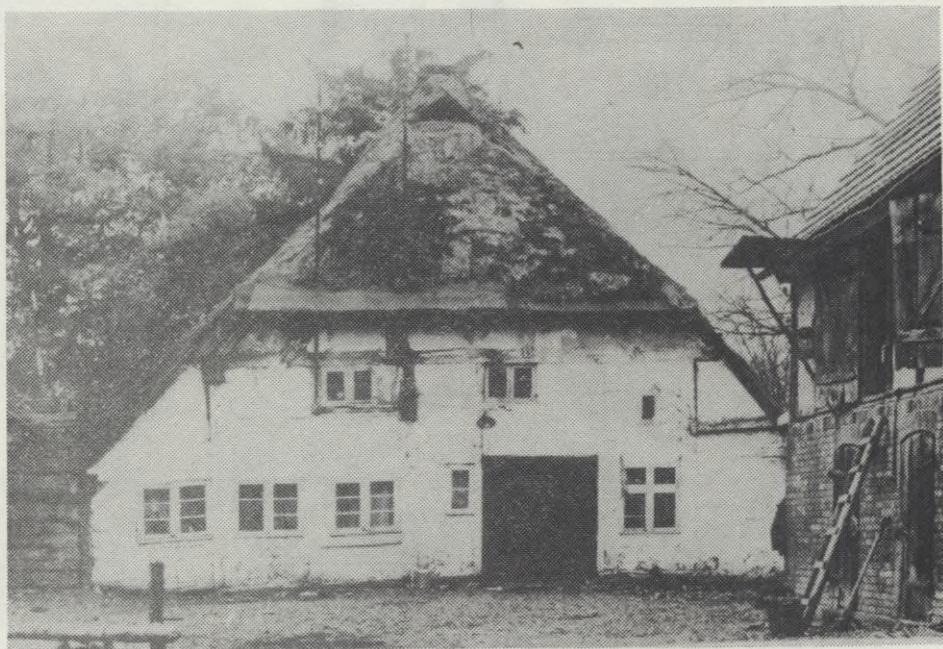
Ryc. 34. Krupy, gm. Darłowo. Zagroda nr 16. Wł. Antonina Szewczyk. Chatupa — widok od podwórza. Fot. Grzegorz Solecki

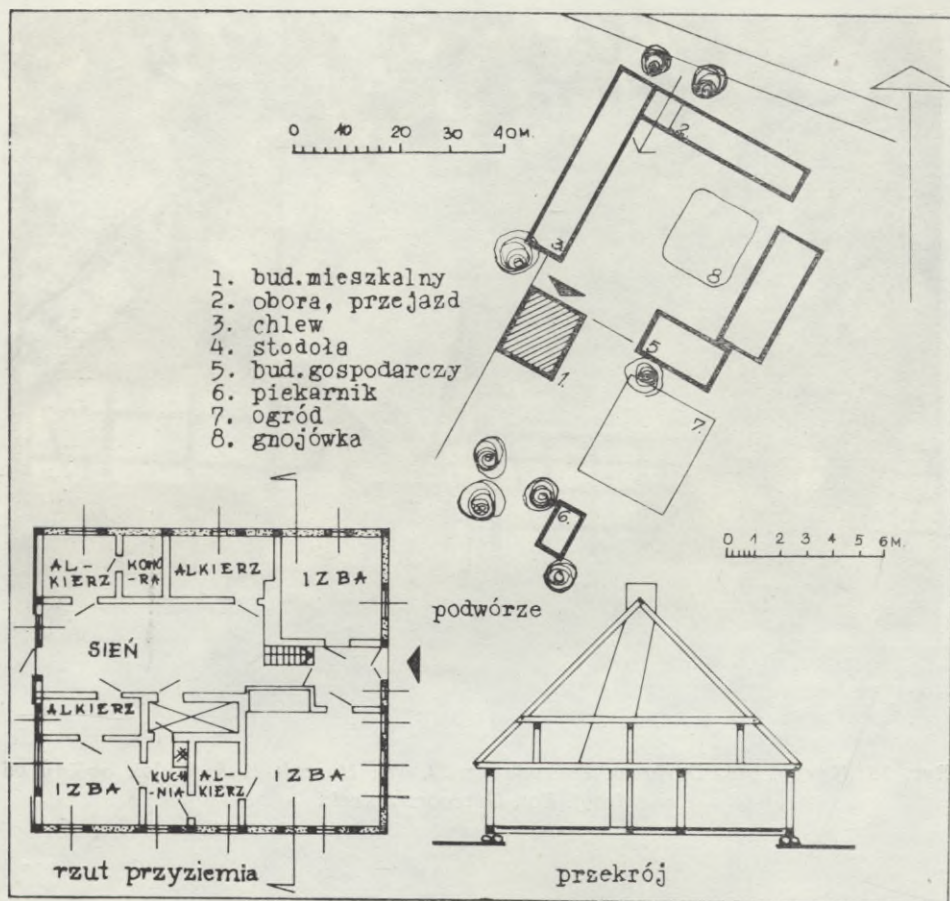
Ryc. 35. Krupy, gm. Darłowo. Zagroda nr 16. Wł. Antonina Szewczyk. Plan zagrody, rzut przyziemia i przekrój chałupy

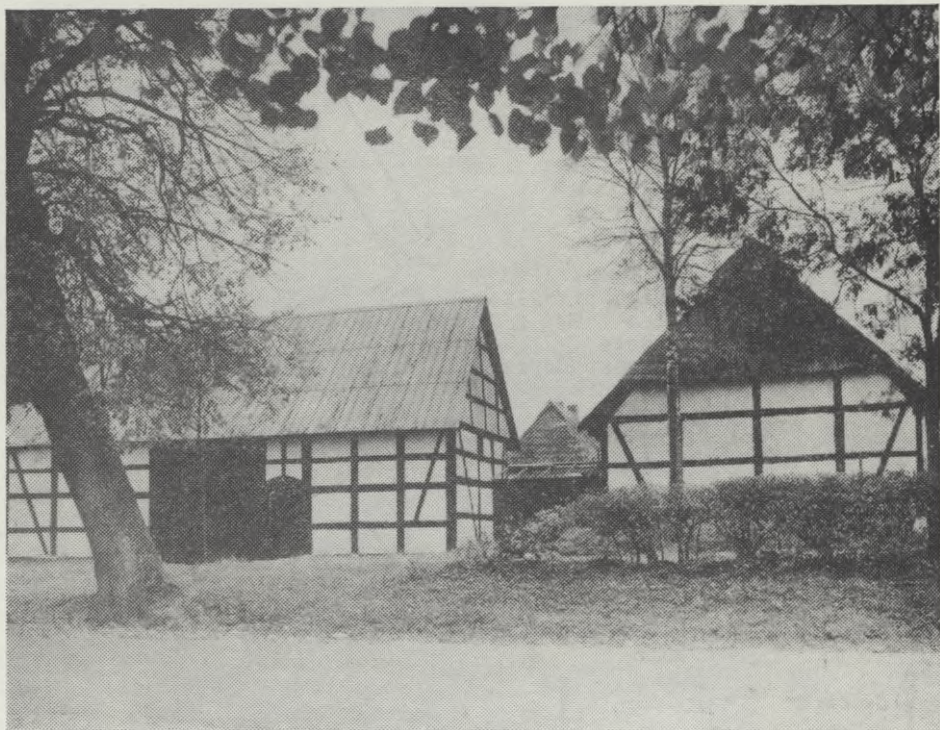
*Ryc. 36. Krupy, gm. Darłowo. Zagroda nr 23. Wł. Henryk Kuś. Widok ogólny od drogi. Fot. Grzegorz Solecki*

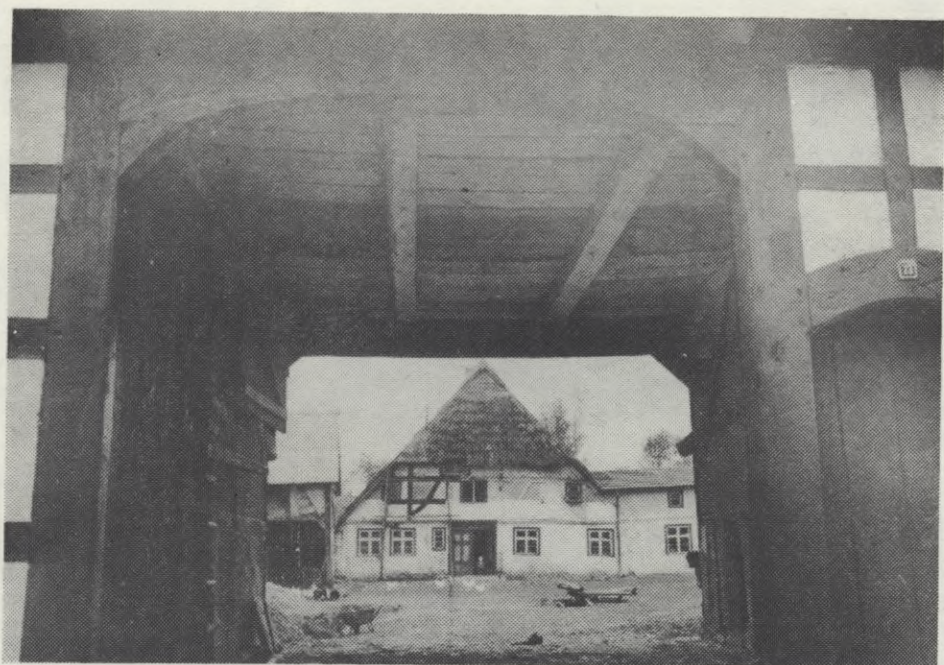
*Ryc. 37. Krupy, gm. Darłowo. Zagroda nr 23. Wł. Henryk Kuś. Chatupa — widok przez bramę przejazdu. Fot. Grzegorz Solecki*

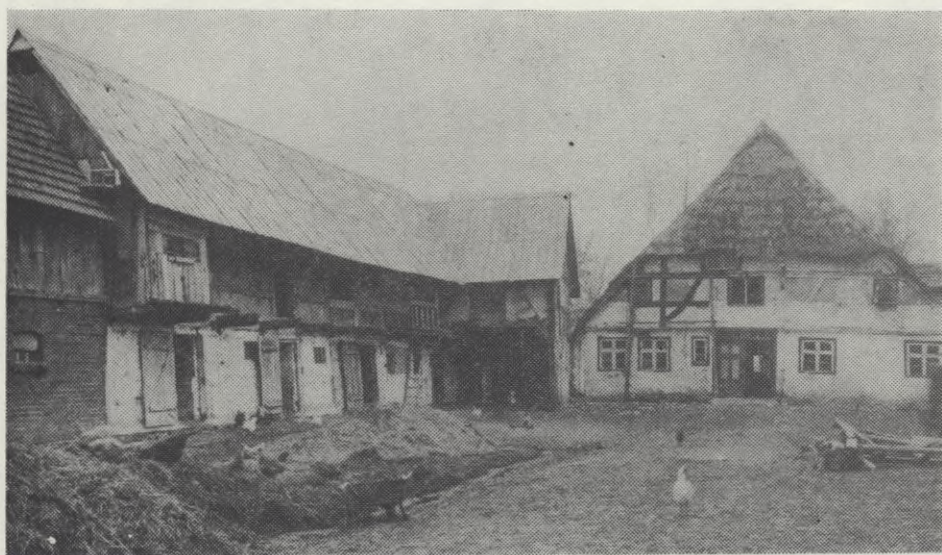
*Ryc. 38. Krupy, gm. Darłowo. Zagroda nr 23. Wł. Henryk Kuś. Chatupa i budynek inwentarski. Fot. Grzegorz Solecki*

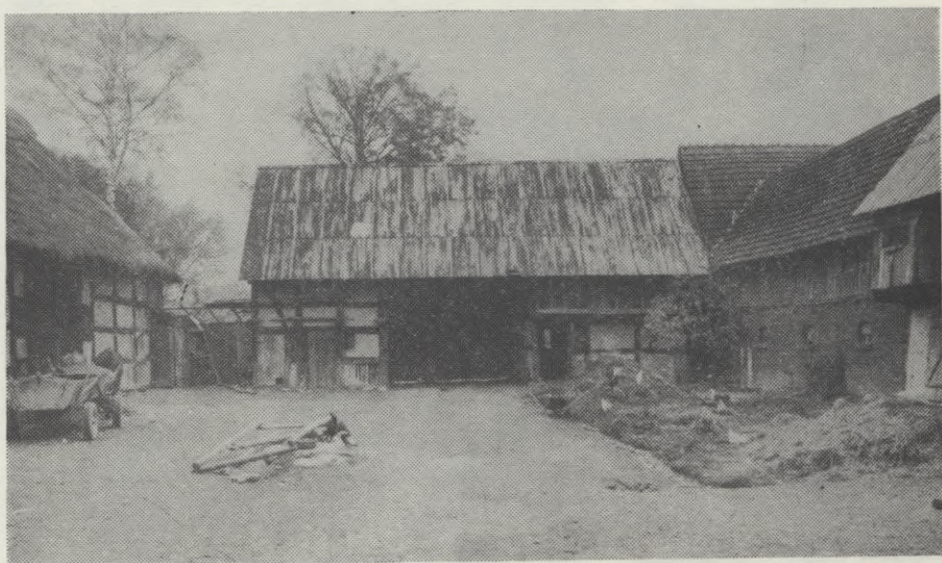
Ryc. 39. Krupy, gm. Darłowo. Zagroda nr 23. Wł. Henryk Kuś. Budynek bramny  
— widok od podwórza. Fot. Grzegorz Solecki

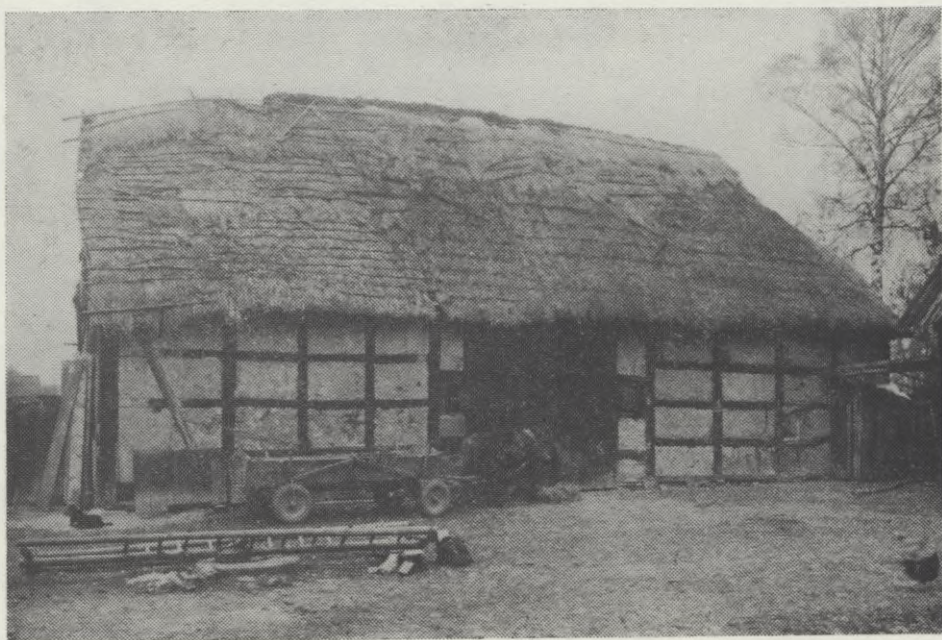
Ryc. 40. Krupy, gm. Darłowo. Zagroda nr 23. Wł. Henryk Kuś. Stodoła. Fot. Grzegorz Solecki

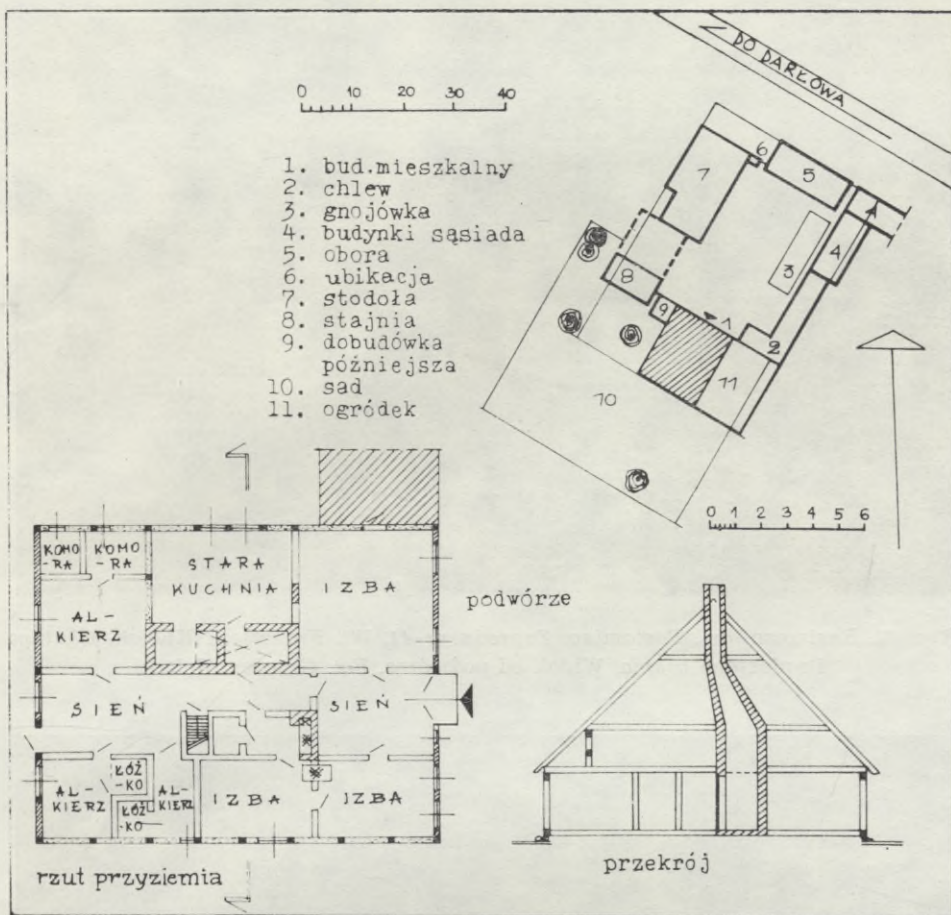
Ryc. 41. Krupy, gm. Dartowo. Zagroda nr 23. Wł. Henryk Kuś. Plan zagrody oraz rzut przyziemia i przekrój chatupy

Wzdłuż przeciwległego boku zagrody usytuowany jest budynek inwentarski (oznaczony na ryc. 41 nr 2). Całą tą pierzeję podwórza stanowi wspomniany budynek i tyły zabudowań sąsiada. Budynek inwentarski posiada dobudowaną pod kątem prostym przybudówkę, tworzącą z nim literę L. Przystawka ta pełni rolę przejazdnej wozówki. Ściany całego budynku są wzniesione w konstrukcji szachulcowej. Dach krokwiowo-jętkowy przykryty jest blachą. Jest to budynek dwukondygnacyjny. Pierwsza kondygnacja przeznaczona jest do trzymania inwentarza, pięterko do przechowywania słomy i siana. Druga kondygnacja nad częścią inwentarską jest zaopatrzona w galeryjkę. Galeryjka ta znajduje się od strony podwórza. Powstała ona przez nadwieszenie dachu i wysunięcie belek stropowych pierwszej kondygnacji. Elementy te łączą słupy pionowe, związane w połowie wysokości balustradą, którą zdobią dekoracyjnie wycięte tralki. Galeryjka zachowała się tylko we fragmencie. Jednakże to, co z niej pozostało, pozwala ją całkowicie odtworzyć. Wstęp na galeryjkę zabezpiecza drabina. Dostęp z galeryjki na pięterko prowadzi przez prostokątne włazy. Pierwsza kondygnacja jest podzielona na cztery pomieszczenia inwentarskie. Do każdego z nich prowadzi osobne wejście. Wiek budynku określa się na początek XIX stulecia. Stan zachowania obiektu jest zadowalający. Rozplanowanie wnętrza jest niezmiennione.

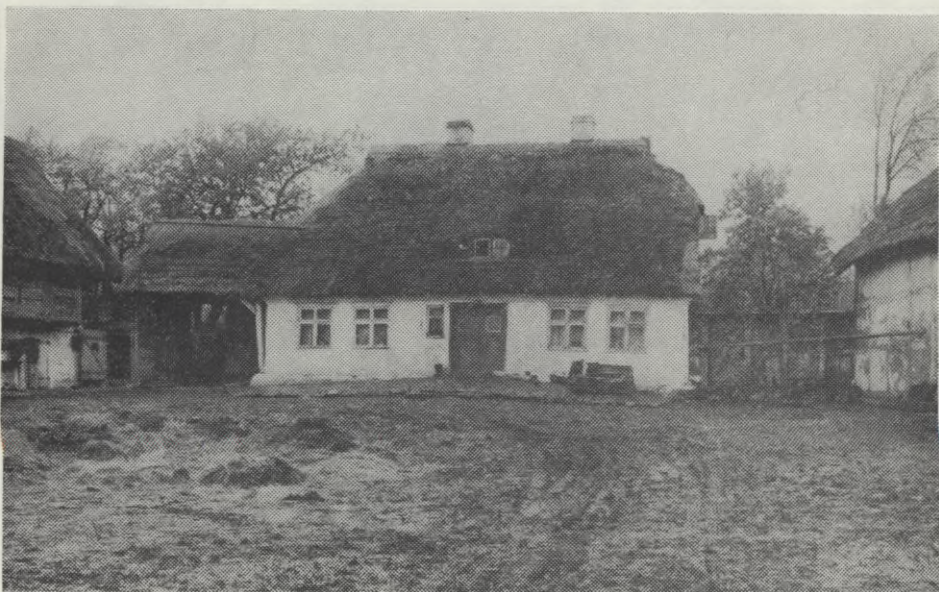
*Ryc. 42. Rusinowo, gm. Postomino. Zagroda nr 41. Wł. Franciszek Kubiak. Chatupa i zadaszona brama. Widok od podwórza. Fot. Grzegorz Solecki*

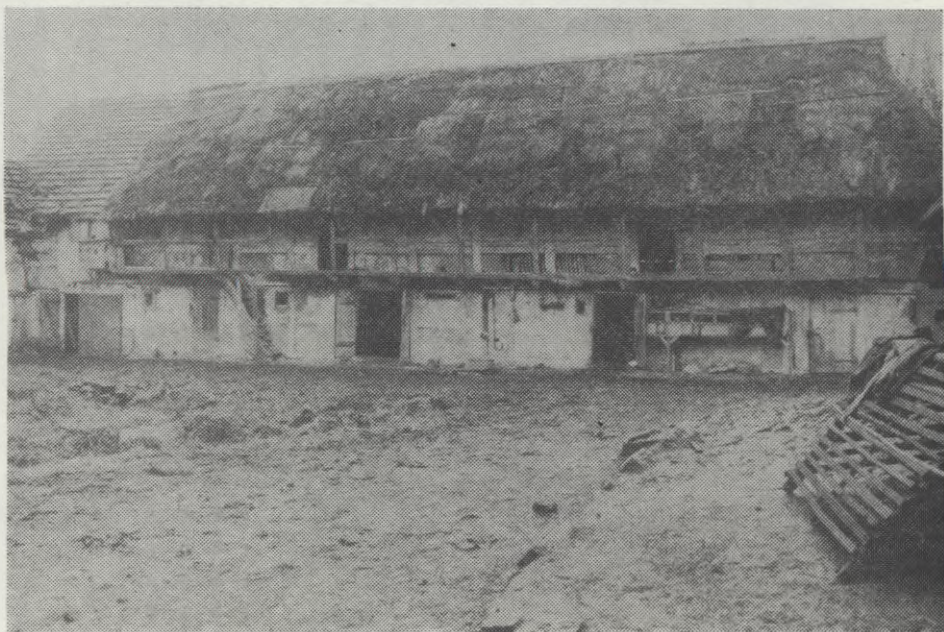
*Ryc. 43. Rusinowo, gm. Postomino. Zagroda nr 41. Wł. Franciszek Kubiak. Budynek inwentarski. Fot. Grzegorz Solecki*

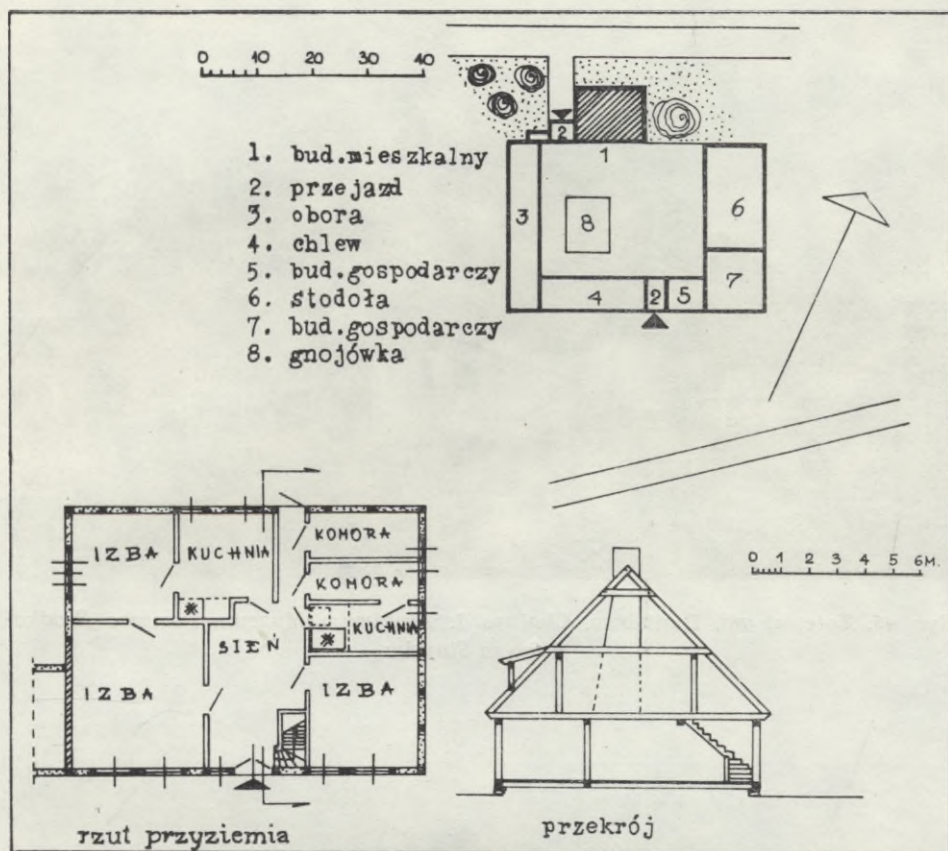
Ryc. 44. Rusinowo, gm. Postomino. Zagroda nr 41. Wł. Franciszek Kubiak. Plan zagrody oraz rzut przyziemia i przekrój poprzeczny chatupy

Na wprost chałupy zamyka podwórze od tyłu drugi budynek gospodarczy z przejazdem (ryc. 44). Stan jego zachowania jest gorszy od poprzednio opisanego; dach został przerobiony i pokryty dachówką. W części za przejazdem, w partii dolnej został przemurowany. Dach w tej części jest zupełnie współczesny, pokryty papą. Chlew ten jest nieco niższy od opisanego wyżej. Budynek ten jest użytkowany jako pomieszczenie dla świń i drobiu.

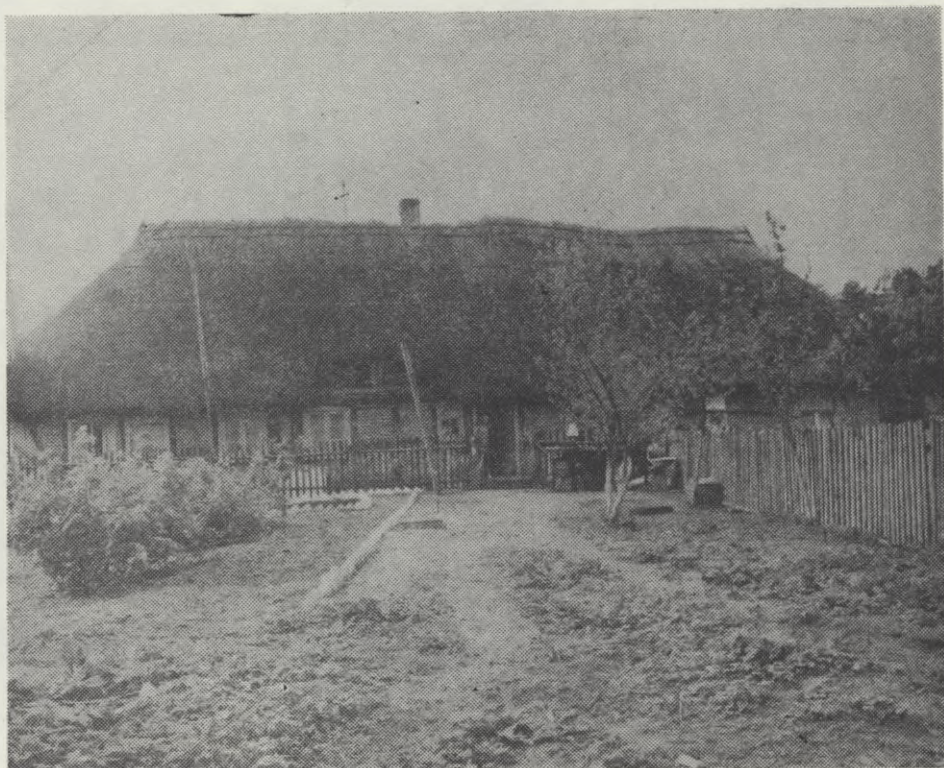
*Ryc. 49. Rowy, gm. Objazda. Chałupa nr 17, słowińska. Wł. Kazimierz Piotrowski.  
Widok od drogi. Fot. Grzegorz Solecki*

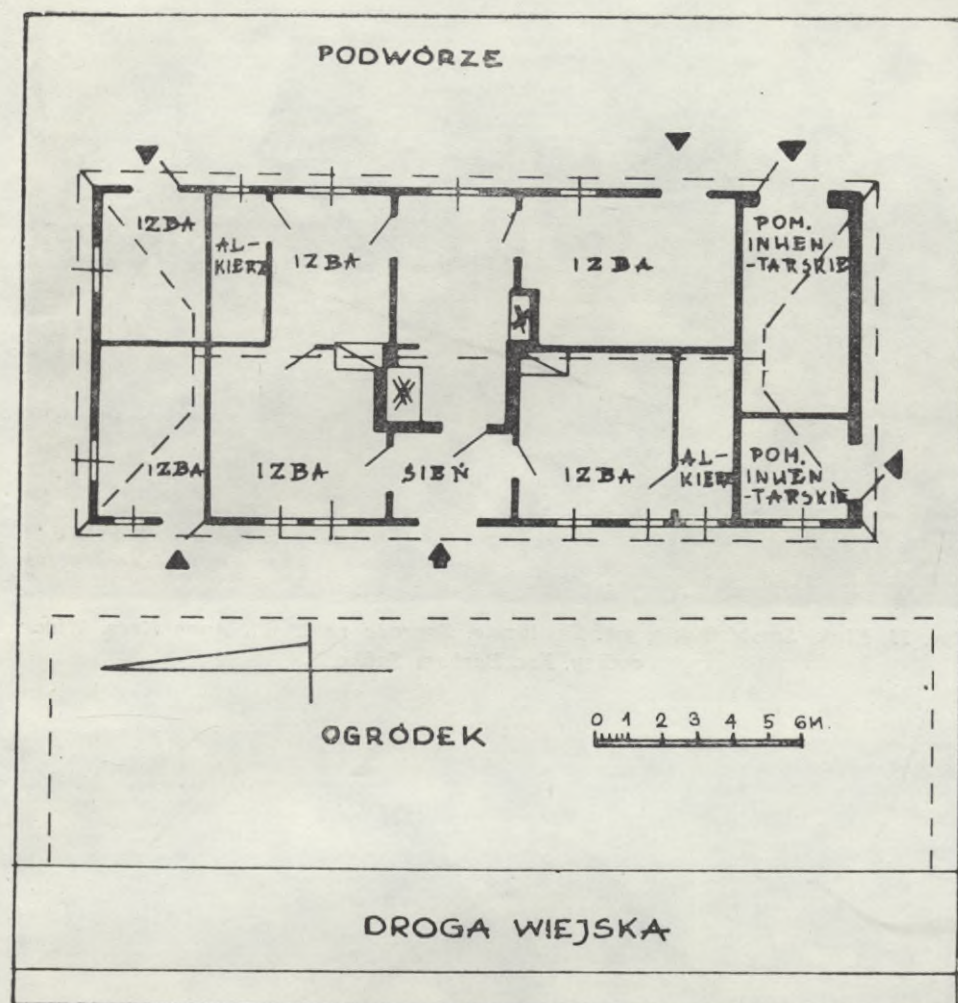
Ryc. 50. Rowy, gm. Objazda. Chałupa nr 17, słowińska. Wł. Kazimierz Piotrowski.  
Rzut przyziemia

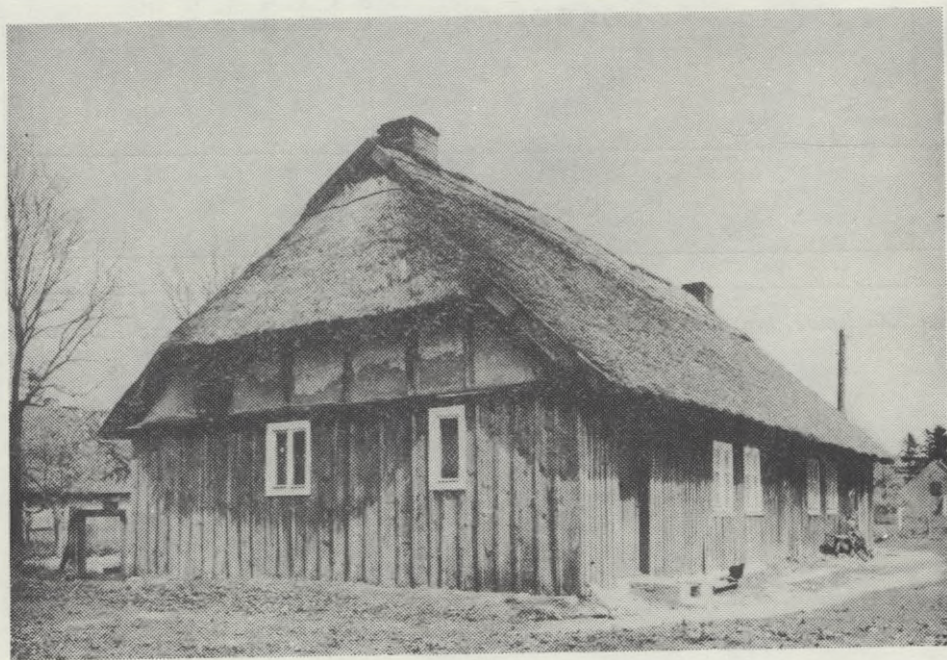
Ryc. 52. Kluki Smółdzińskie, gm. Smółdzino. Zagroda nr 2. Wł. Anna Kecz. Chałupa dwurodzinna — widok od podwórza. Fot. Barbara Sańko

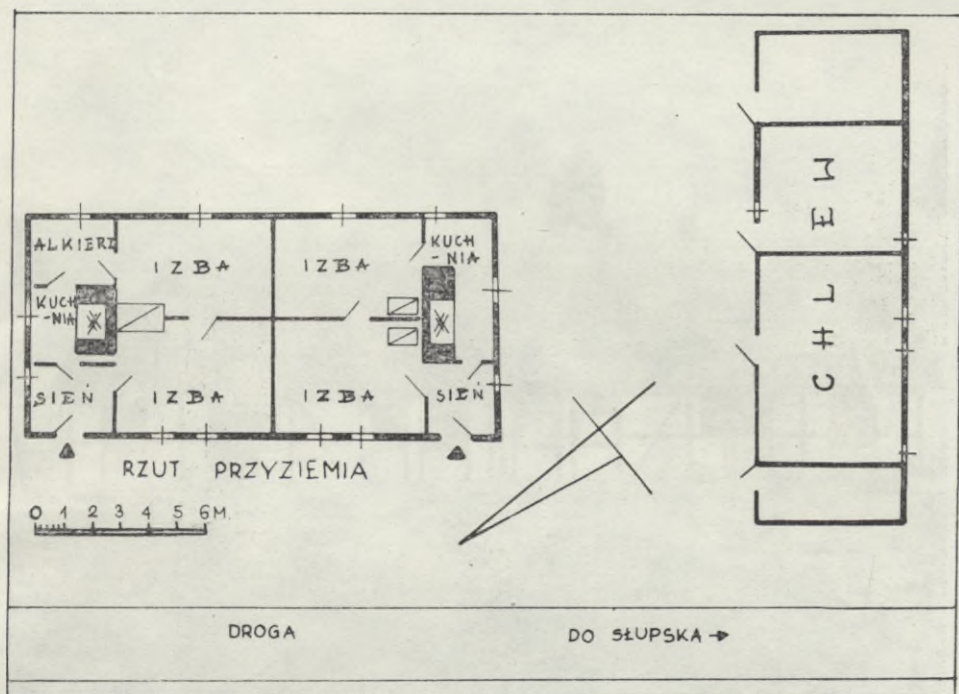
Ryc. 53. Kluki Smołdzińskie, gm. Smołdzino. Zagroda nr 2. Wł. Anna Kecz. Plan zagrody i rzut przyziemia chałupy

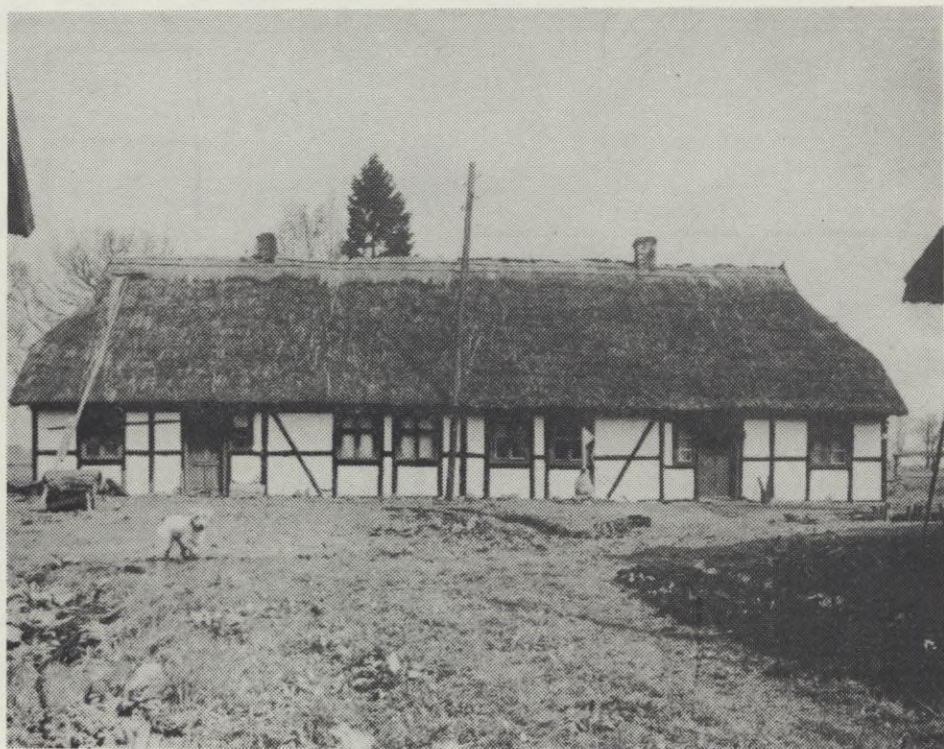
Ryc. 55. Kluki Żeleskie, gm. Smołdzino. Zagroda nr 5. Wł. Skarb Państwa. Chałupa — widok od podwórza. Fot. Barbara Sańko

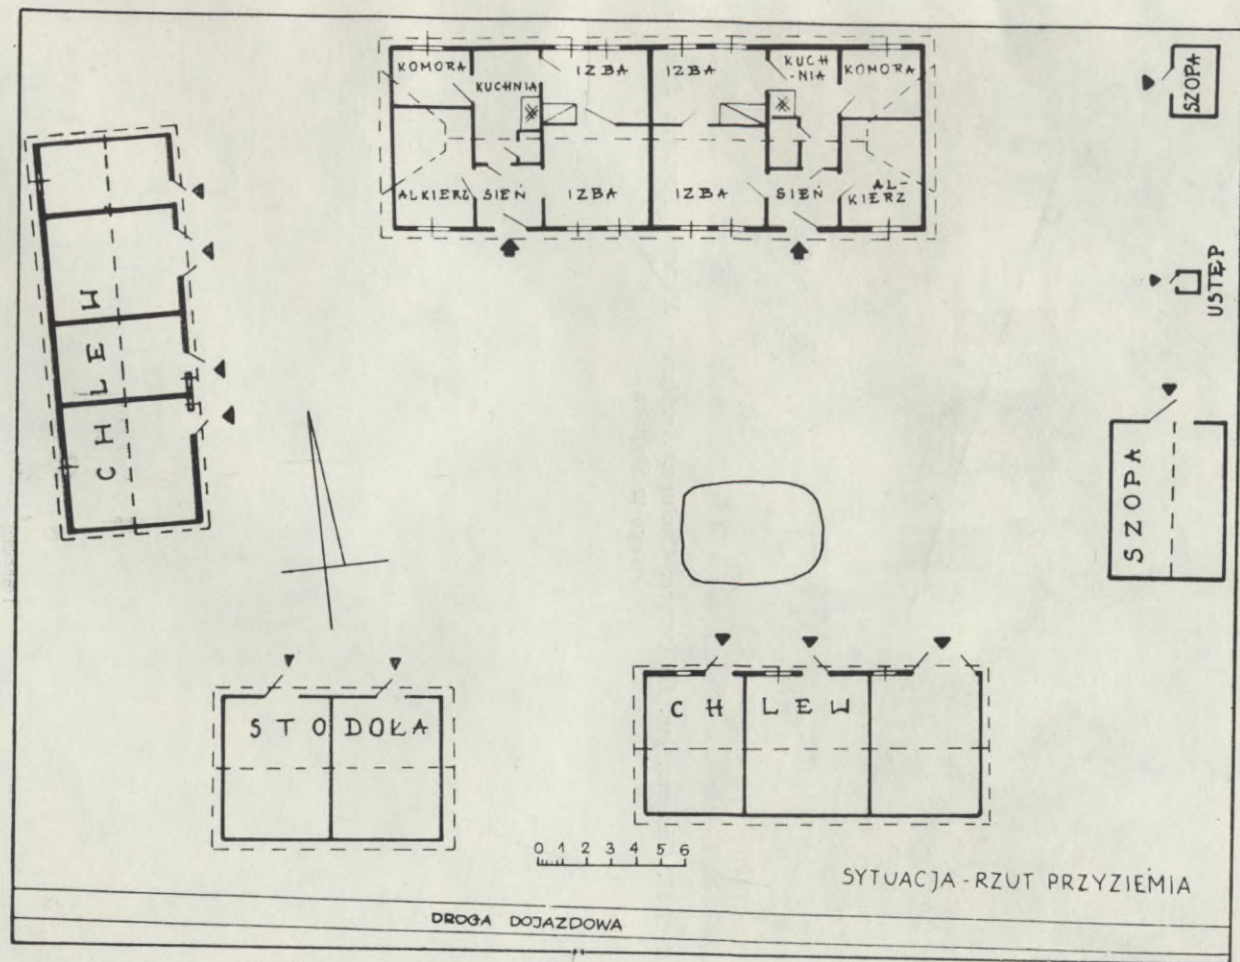
Ryc. 56. Kluki Zeleskie, gm. Smołdzino, Zagroda, nr 5. Wł. Skarb Państwa. Plan zagrody
